# COMUNE DI CASTELFIDARDO

## EDIFICI E MANUFATTI RURALI DI INTERESSE STORICO – RILIEVO 2005

SCHEDA N°: 1

VIA/C.DA: C.da Laghi n° 16

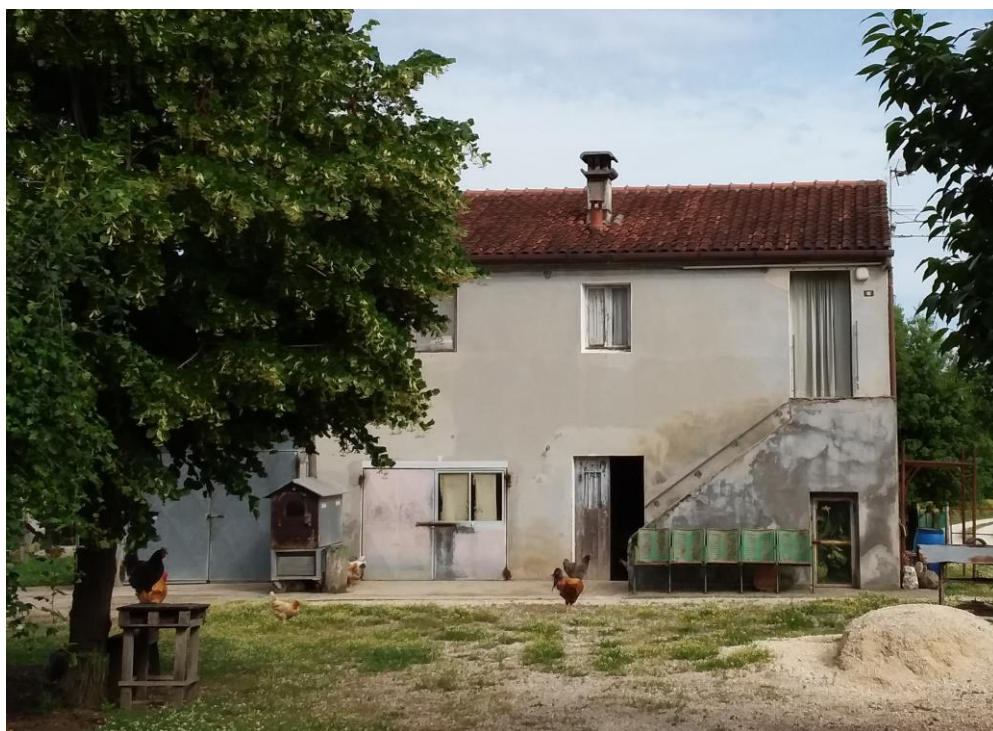
SITUAZIONE ATTUALE – FOTO ANNO 2023

ottimo	buono	mediocre	cattivo	pessimo	rudere
STRUTTURE			X			
FINITURE		X				
COPERTURA		X

**F: MODIFICHE DEGLI ELEMENTI STRUTTURALI**☐ NESSUNA ALTERAZIONE☐ ALTERAZIONI DI MODESTA ENTITA'**] ALTERAZIONI SOSTANZIALI****G: MODIFICHE DELL'IMPIANTO EDILIZIO****] AGGIUNTI ELEMENTI CONSISTENTI**☐ AGGIUNTO SOLO WC☐ NESSUNA AGGIUNTA**] ALTRO: il tetto è stato rifatto e il manto di copertura risulta in tegola portoghese.**
