VIA/C.DA: C.daLaghi n° 14

## SITUAZIONE ATTUALE – FOTO ANNO 2023

SCHEDA N. 002

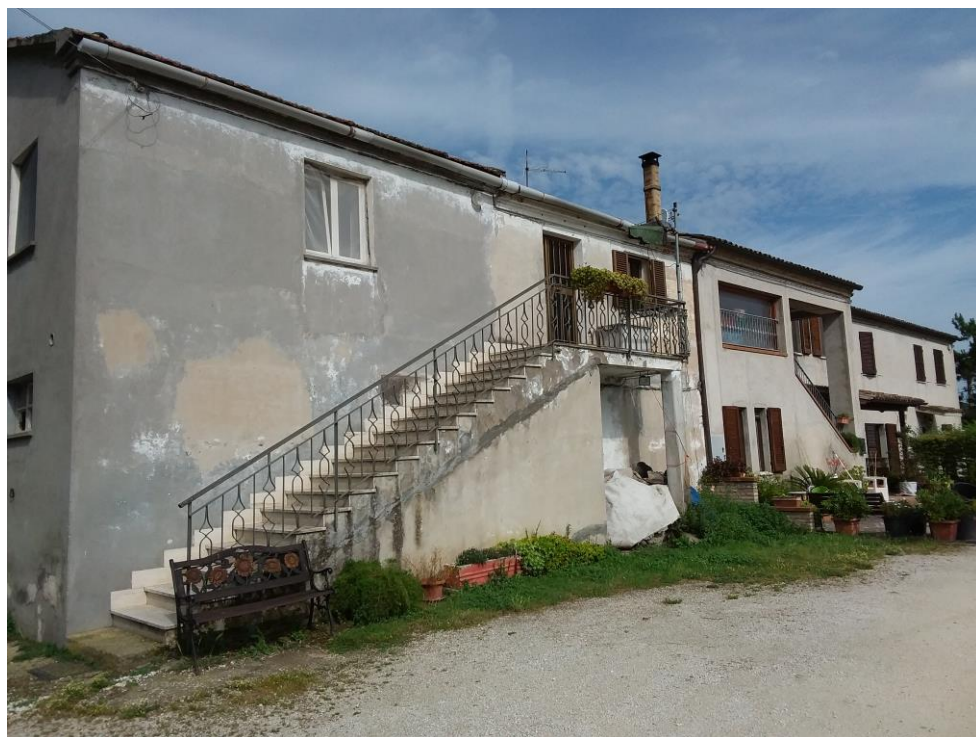
ottimo	buono	mediocre	cattivo	pessimo	rudere
STRUTTURE		B				
FINITURE			M			
COPERTURA		B

ALTRO: le scale esterne sono state ristrutturate in completa difformità dall'originale.

ALTRO: è stato costruito un garage esterno C3.
