# COMUNE DI CASTELFIDARDO

## EDIFICI E MANUFATTI RURALI DI INTERESSE STORICO – RILIEVO 2005

SCHEDA N°: 50

VIA/C.DA: Via Giolitti n. 23/C

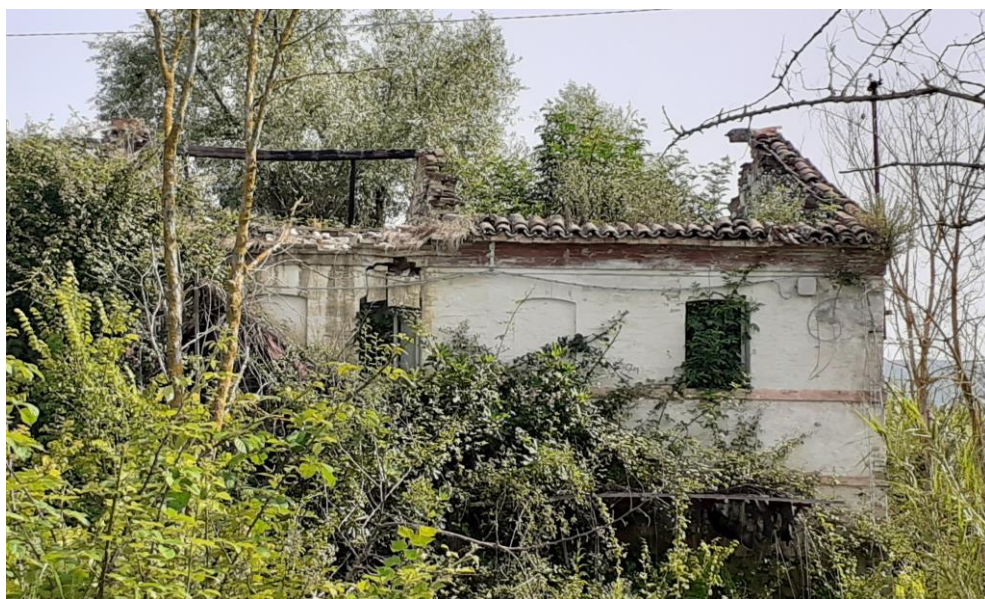
SITUAZIONE ATTUALE – FOTO ANNO 2023

ottimo	buono	mediocre	cattivo	pessimo	rudere
STRUTTURE			X			
FINITURE			X			
COPERTURA			X

**F: MODIFICHE DEGLI ELEMENTI STRUTTURALI**☐ NESSUNA ALTERAZIONE☒ ALTERAZIONI DI MODESTA ENTITA'☐ ALTERAZIONI SOSTANZIALI**G: MODIFICHE DELL'IMPIANTO EDILIZIO**☐ AGGIUNTI ELEMENTI CONSISTENTI☐ AGGIUNTO SOLO WC☐ NESSUNA AGGIUNTA☒ ALTRO: apertura/chiusura di alcune porte e finestre, il tetto è stato parzialmente rifatto a causa di un incendio, la scala esterna ha subito un rifacimento.

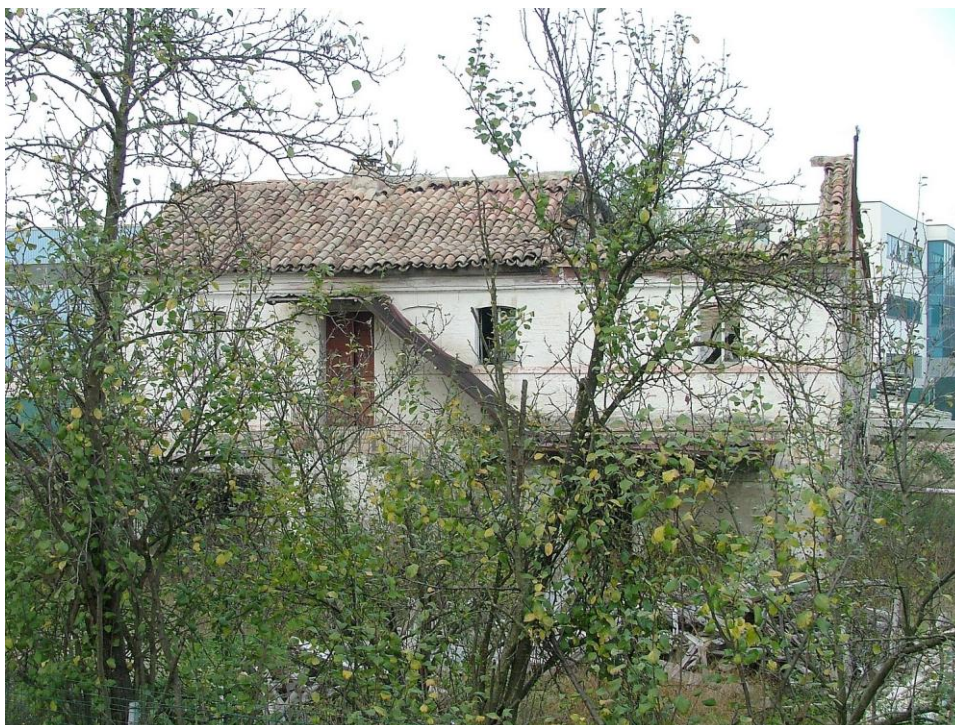
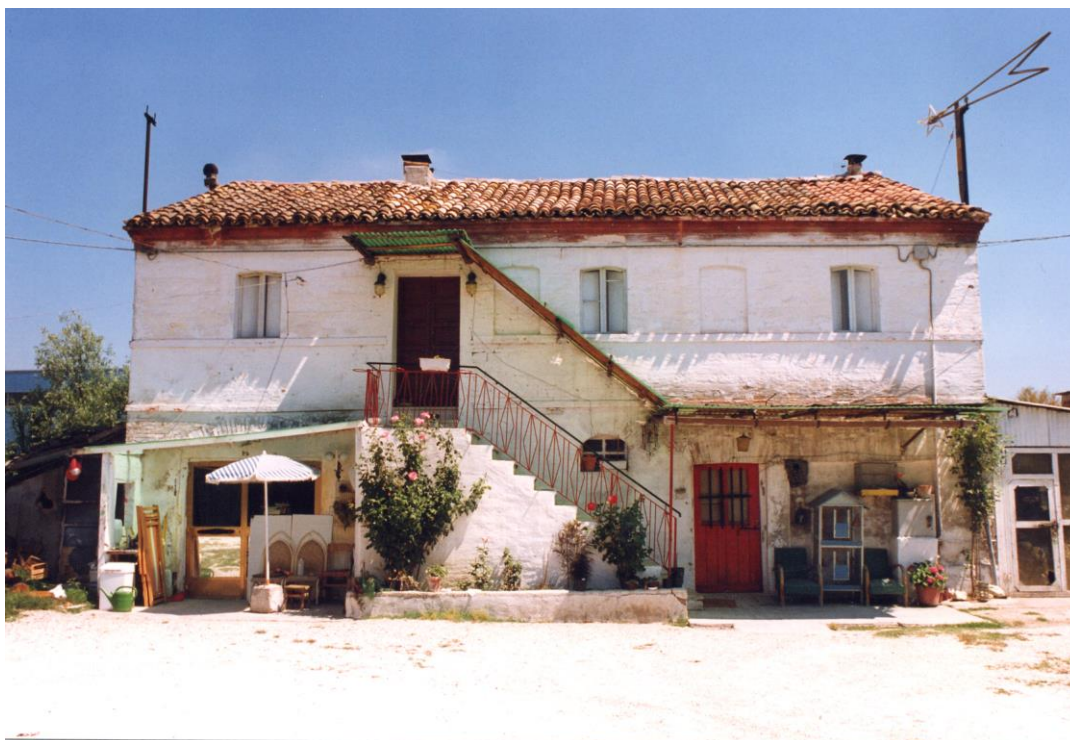
SITUAZIONE PRECEDENTE – FOTO SCHEDA ANNO 2005

MODIFICHE RECENTI: in fase di restauro.
