COMUNE DI CASTELFIDARDO

EDIFICI E MANUFATTI RURALI DI INTERESSE STORICO – RILIEVO 2005

SCHEDA N°: 103

VIA/C.DA: Contrada Laghi n° 3

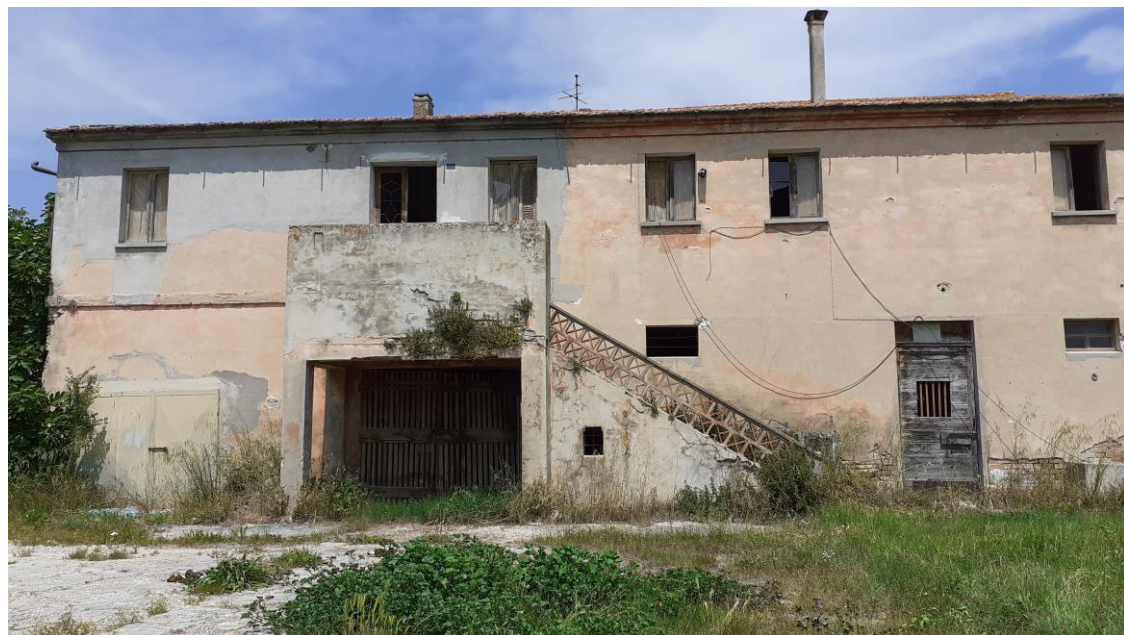
SITUAZIONE ATTUALE – FOTO ANNO 2023

- ☒ NESSUNO
- ☐ PARZIALE AL
 - ☐ P.T.
 - ☐ P.1.
- ☐ PARZIALE
ESTERNO
- ☐ IN CORSO
- ☐ COMPLETATO
- ANNO _____
- ☐ ALTRO

ottimo	buono	mediocre	cattivo	pessimo	rudere
STRUTTURE			X			
FINITURE			X			
COPERTURA		X

F: MODIFICHE DEGLI ELEMENTI STRUTTURALI☐ NESSUNA ALTERAZIONE☐ ALTERAZIONI DI MODESTA ENTITA'☐ ALTERAZIONI SOSTANZIALI**G: MODIFICHE DELL'IMPIANTO EDILIZIO**☐ AGGIUNTI ELEMENTI CONSISTENTI☐ AGGIUNTO SOLO WC☐ NESSUNA AGGIUNTA☐ ALTRO: aggiunta di capanna annessa all'abitazione, modificata scala esterna.
