# COMUNE DI CASTELFIDARDO

## EDIFICI E MANUFATTI RURALI DI INTERESSE STORICO – RILIEVO 2005

SCHEDA N°: 55

LOCALITA': Monte Camillone

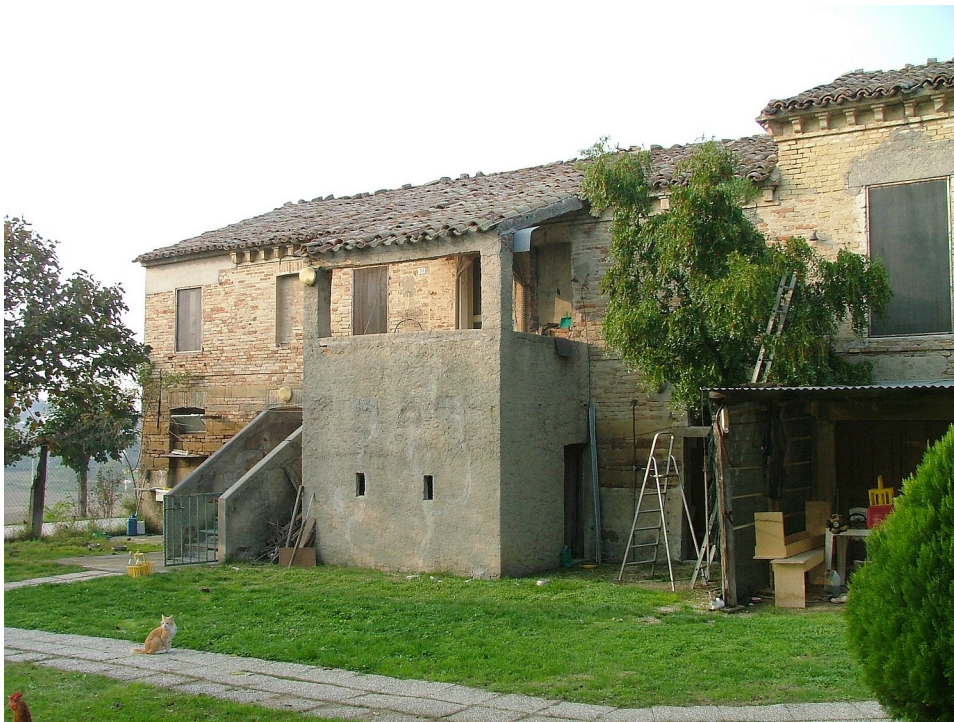
SITUAZIONE ATTUALE – FOTO ANNO 2005

☐ TRADIZIONALE (nessuna alterazione)☒ PARZIALMENTE RISTRUTTURATO☐ IN FASE DI RISTRUTTURAZIONE☐ RISTRUTTURATO☐ NUOVO – DIFFORME DALLA TIPOLOGIA

ottimo	buono	mediocre	cattivo	pessimo	rudere
STRUTTURE			X			
FINITURE			X			
COPERTURA			X

☐ NESSUNA ALTERAZIONE☒ ALTERAZIONI DI MODESTA ENTITA'☐ ALTERAZIONI SOSTANZIALI

☐ AGGIUNTI ELEMENTI CONSISTENTI☒ AGGIUNTO SOLO WC☐ NESSUNA AGGIUNTA☒ ALTRO: contrafforte angolare.
