COMUNE DI CASTELFIDARDO

EDIFICI E MANUFATTI RURALI DI INTERESSE STORICO – RILIEVO 2005

SCHEDA N°: 28

VIA/C.DA: Via Della Battaglia n° 54

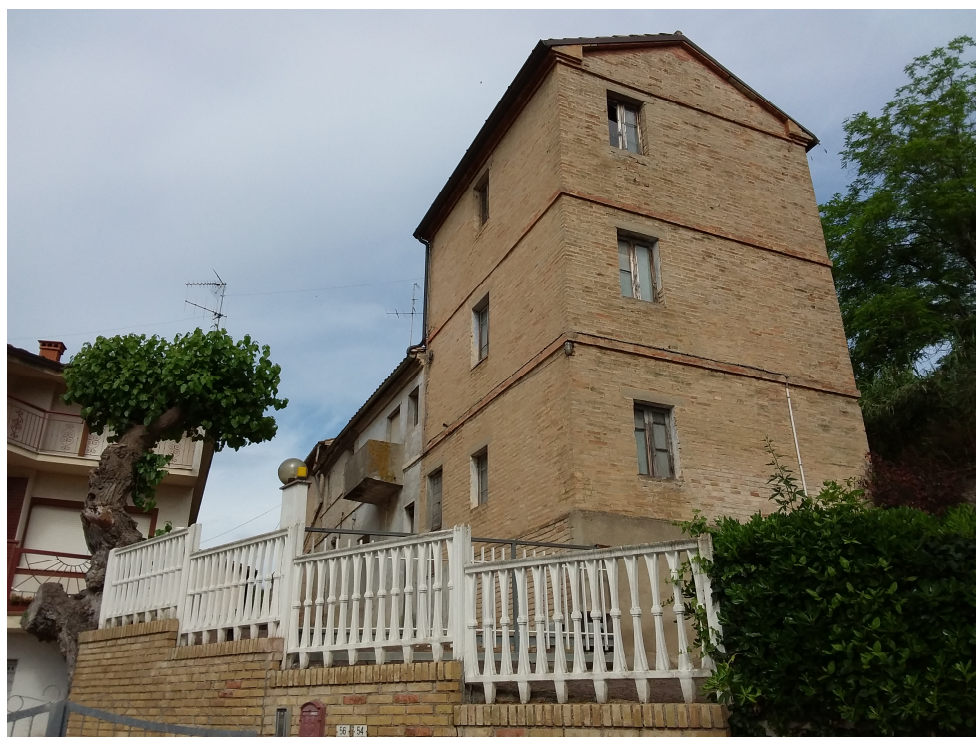
SITUAZIONE ATTUALE – FOTO ANNO 2023

☐ TRADIZIONALE (nessuna alterazione)☒ PARZIALMENTE RISTRUTTURATO☐ IN FASE DI RISTRUTTURAZIONE☐ RISTRUTTURATO☒ DIFFORME DALLA TIPOLOGIA

ottimo	buono	mediocre	cattivo	pessimo	rudere
STRUTTURE			X			
FINITURE			X			
COPERTURA			X

☐ NESSUNA ALTERAZIONE☐ ALTERAZIONI DI MODESTA ENTITA'☒ ALTERAZIONI SOSTANZIALI

☒ AGGIUNTI ELEMENTI CONSISTENTI☒ AGGIUNTO SOLO WC☐ NESSUNA AGGIUNTA☒ ALTRO: aggiunto balcone sul prospetto principale.

NOTE: Demolizione del balcone sul prospetto principale. Per le parti originali del fabbricato, dove si preveda la demolizione e ricostruzione tale possibilità potrà essere consentita solo per gravi motivi di stabilità certificati da apposita perizia firmata da un tecnico abilitato, che attesti l'inesistenza di soluzioni alternative e l'impossibilità di eseguire il restauro e risanamento conservativo; in ogni modo la demolizione dovrà essere preceduta da un accurato rilievo fotografico e laddove possibile geometrico, con particolare attenzione ad eventuali elementi architettonici quali cornici, lesene, nicchie architravi...ecc. Si raccomanda di privilegiare, in luogo della totale demolizione, interventi di smontaggio controllato che garantiscano in ogni caso il recupero ed il riutilizzo del materiale costruttivo

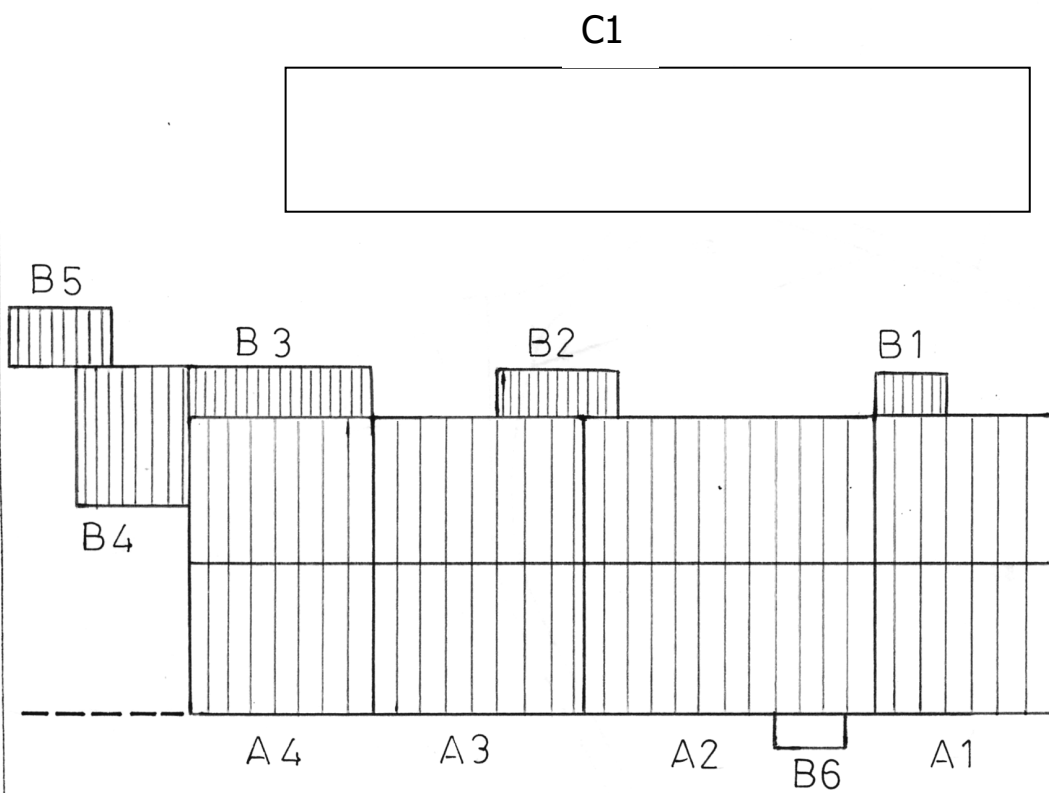
PLANIMETRIA GENERALE DELLO STATO DI FATTO

A1: RC 1,2,3,5,6,8,10
 RE 1,2,4*,8bis*,10*,10bis*,16
 A2: RC 1,2,4,5,6,7/8,10.
 RE 1,2,4*,8bis*,10*,10bis*,16
 A3: RC 1,2,4,5,6,8,10
 RE 1,2,4*,8bis*,10*,10bis*,16
 A4: RC 1,2,4,5,6,8,10,
 RE 1,2,4*,8bis*,10*,10bis*,16
 A5:
 A6:

B1: D.
 B2: D.
 B3: DR 1,2,7,9,11,12,13.
 B4: DR 1,2,7,9,11,12,13.
 B5: DR 1,2,7,9,11,12,13.
 B6: D.

C1: D.
 C2:
 C3:
 C4:
 C5:
 C6:
 C7:
 C8:
