COMUNE DI CASTELFIDARDO

EDIFICI E MANUFATTI RURALI DI INTERESSE STORICO – RILIEVO 2005

SCHEDA N°: 101

VIA/C.DA: Via Jesina n° 1

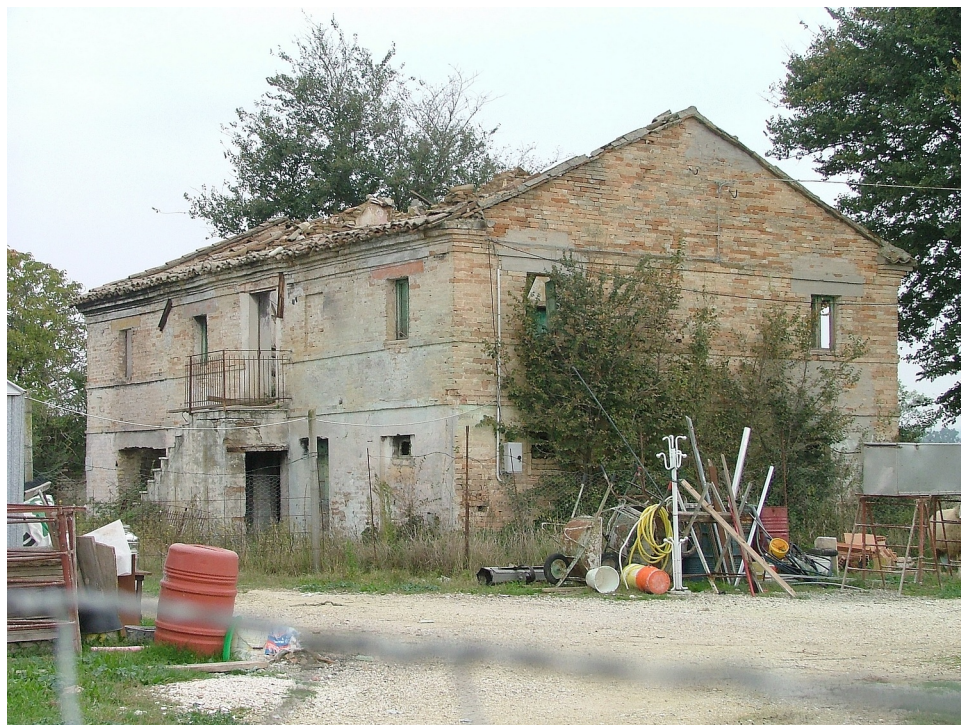
SITUAZIONE ATTUALE – FOTO ANNO 2005

☒ EDIFICIO A CORPO UNICO☐ EDIFICIO COMPOSTO☐ CON CORPI A VOL. VARIABILE☐ CON CORPI A VOL. UNIFORME☐ EDIFICIO CON BIGATTERIA☐ EDIFICIO PADRONALE☐ PALOMBARA☐ EDIFICIO CON SCALA INTERNA☒ EDIFICIO CON SCALA ESTERNA☒ CENTRALE LATO LUNGO☐ CENTRALE LATO CORTO☐ DISSIMMETRICA

☐ CON COPERTURA TOTALE☐ CON LOGGETTA DI INGRESSO☒ SCOPERTA

☒ TRADIZIONALE (nessuna alterazione)☐ PARZIALMENTE RISTRUTTURATO☐ IN FASE DI RISTRUTTURAZIONE☐ RISTRUTTURATO☐ NUOVO – DIFFORME DALLA TIPOLOGIA

ottimo	buono	mediocre	cattivo	pessimo	rudere
STRUTTURE					X	
FINITURE					X	
COPERTURA						X

F: MODIFICHE DEGLI
ELEMENTI STRUTTURALI☐ NESSUNA ALTERAZIONE☒ ALTERAZIONI DI MODESTA ENTITA'☐ ALTERAZIONI SOSTANZIALIG: MODIFICHE
DELL'IMPIANTO EDILIZIO☐ AGGIUNTI ELEMENTI CONSISTENTI☐ AGGIUNTO SOLO WC☒ NESSUNA AGGIUNTA☒ ALTRO: la scala esterna ha avuto delle modifiche.

NOTE: Il possibile riordino delle aperture dovrà avvenire nel rispetto delle originarie bucatore.
