COMUNE DI CASTELFIDARDO

EDIFICI E MANUFATTI RURALI DI INTERESSE STORICO – RILIEVO 2022

SCHEDA N°: 257

COMPILATA IL: settembre 2022

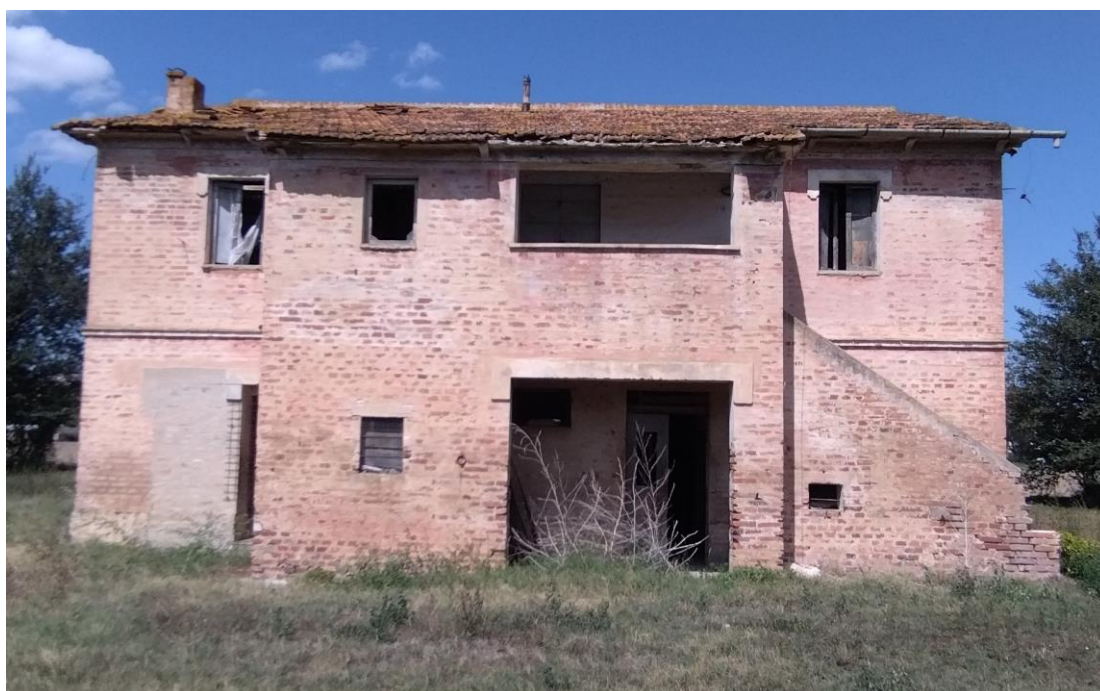
SITUAZIONE ATTUALE – FOTO ANNO 2022

ottimo	buono	mediocre	cattivo	pessimo	rudere
STRUTTURE			X			
FINITURE				X		
COPERTURA				X

ALTRO: rifacimento della copertura con tegole marsigliesi ed eliminazione del cornicione originario

NOTE: I coppi della copertura devo essere del tipo anticato. Il cornicione deve essere scalinato oppure a dente di sega oppure con mensole. Lo stemma in argilla presente in facciata a coronamento del colmo deve essere recuperato e reinserito in facciata.

NOTE: Le coperture degli annessi devono essere ripristinate in coppi di tipo anticato. Il rivestimento dei corpi C2 e C3 dovrà essere in mattoni faccia a vista.
