COMUNE DI CASTELFIDARDO

EDIFICI E MANUFATTI RURALI DI INTERESSE STORICO – RILIEVO 2005

SCHEDA N°: 126

VIA/C.DA: Via Giolitti n° 1

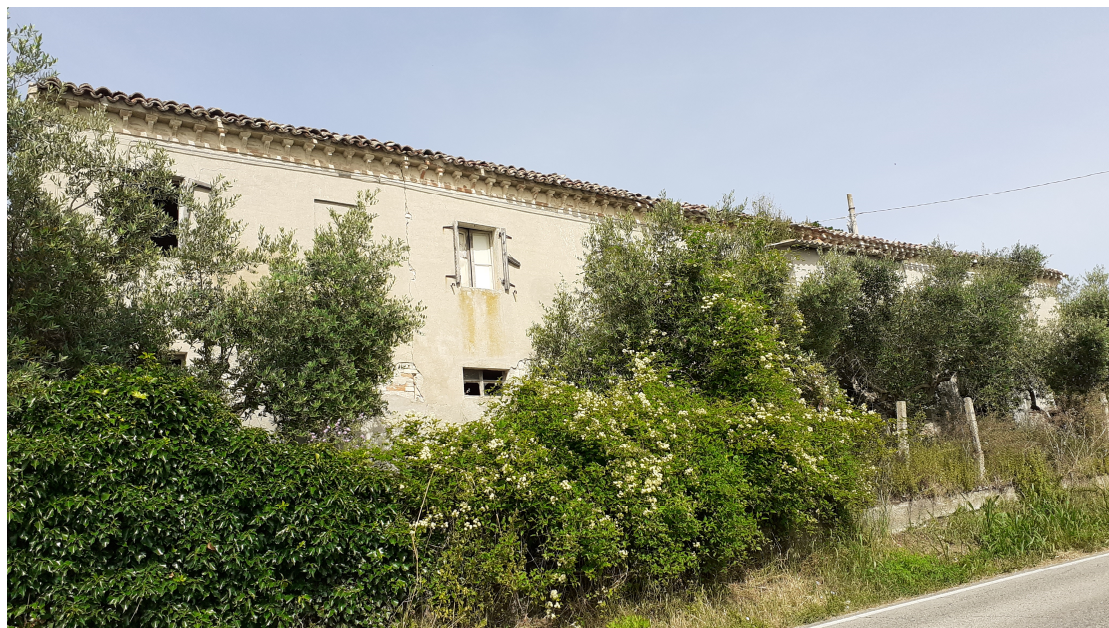
SITUAZIONE ATTUALE – FOTO ANNO 2023

☐ ABITAZIONE PER IL COLTIVATORE☐ ABITAZIONE SALTUARIA PER IL COLTIVATORE☐ CIVILE ABITAZIONE (permanente) (☐ PIANO TERRA, ☐ PIANO PRIMO)☐ CIVILE ABITAZIONE (saltuaria) (☐ PIANO TERRA, ☐ PIANO PRIMO)☐ ATTIVITA' PRODUTTIVA☐ DEPOSITO (☐ PIANO TERRA, ☐ PIANO PRIMO)☐ IN FASE DI RISTRUTTURAZIONE☒ EDIFICIO ABBANDONATO

☐ TRADIZIONALE (nessuna alterazione)☒ PARZIALMENTE RISTRUTTURATO☐ IN FASE DI RISTRUTTURAZIONE☐ RISTRUTTURATO☐ NUOVO – DIFFORME DALLA TIPOLOGIA

ottimo	buono	mediocre	cattivo	pessimo	rudere
STRUTTURE					X	
FINITURE					X	
COPERTURA					X

F: MODIFICHE DEGLI
ELEMENTI STRUTTURALI☐ NESSUNA ALTERAZIONE☐ ALTERAZIONI DI MODESTA ENTITA'☒ ALTERAZIONI SOSTANZIALIG: MODIFICHE
DELL'IMPIANTO EDILIZIO☒ AGGIUNTI ELEMENTI CONSISTENTI☐ AGGIUNTO SOLO WC☐ NESSUNA AGGIUNTA☐ ALTRO _____

NOTE: L'intervento 14 per i corpi di fabbrica A1-A2-A3 è obbligatorio per qualsiasi intervento di restauro conservativo o ristrutturazione edilizia. Per il fronte ovest del corpo A1 possibile realizzazione di nuove aperture. Utilizzare la tipologia scalinato a cubetti per i cornicioni inoltre riportare la cornice sotto la linea della finestra.

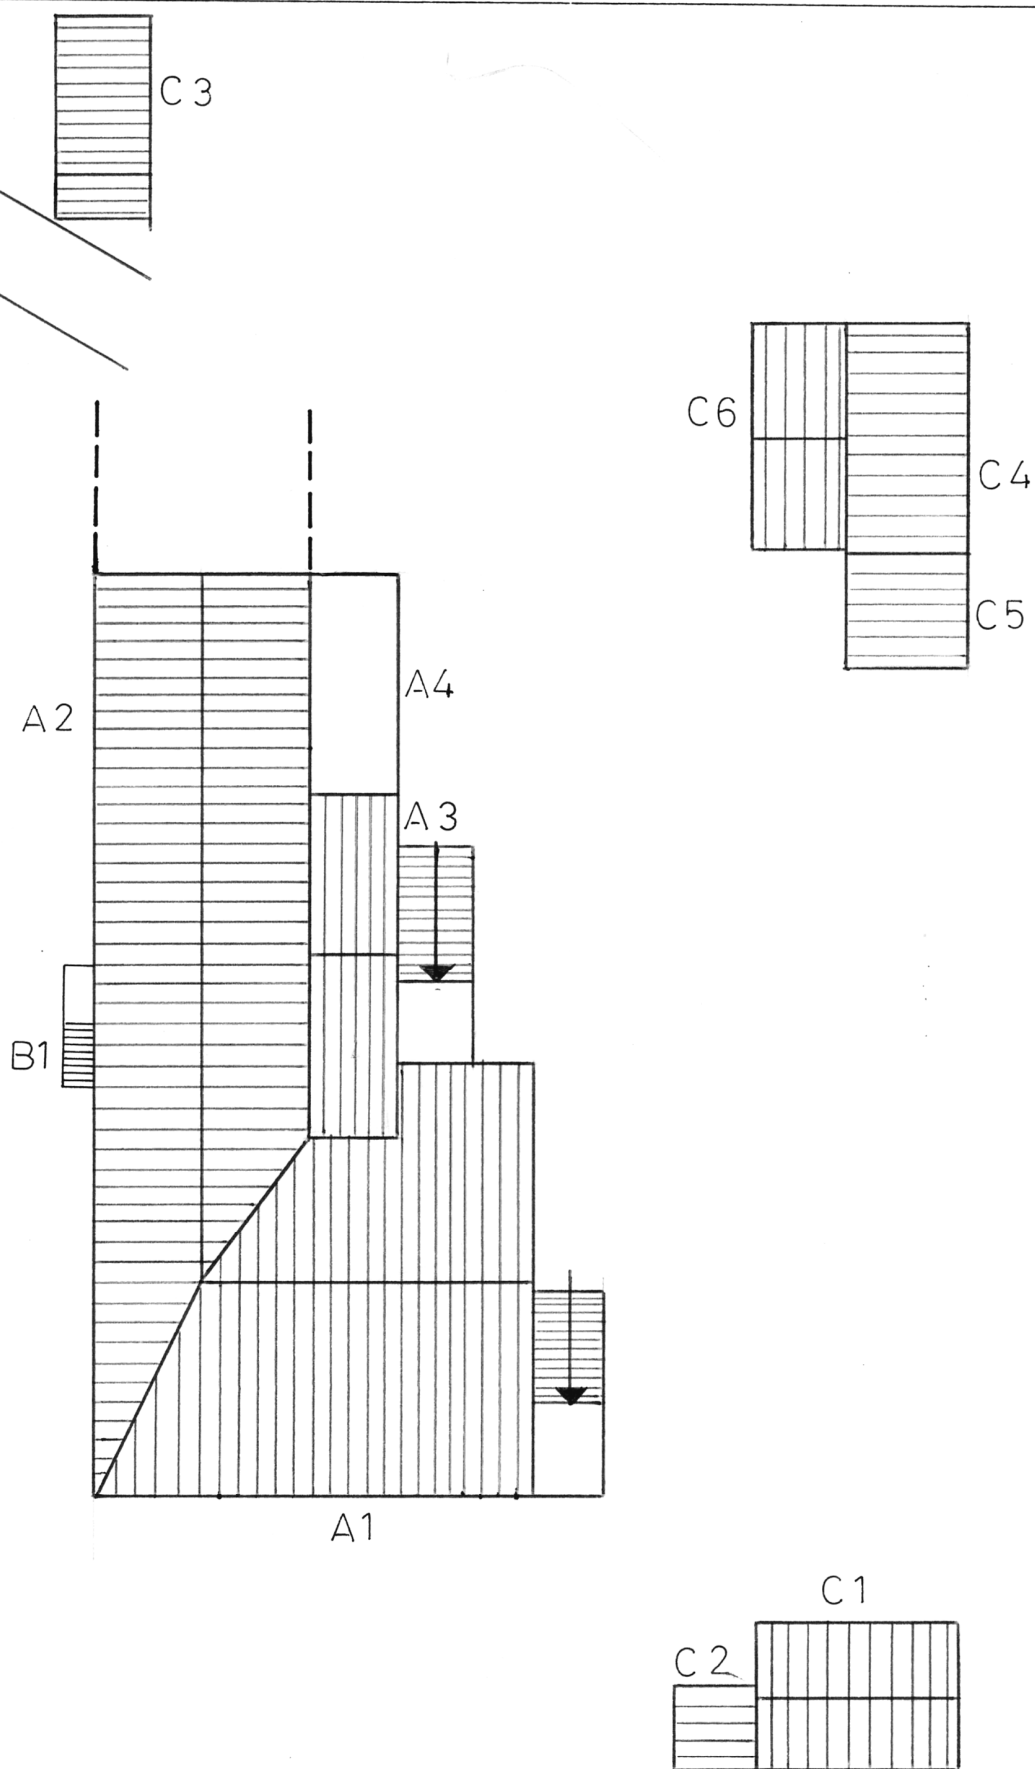
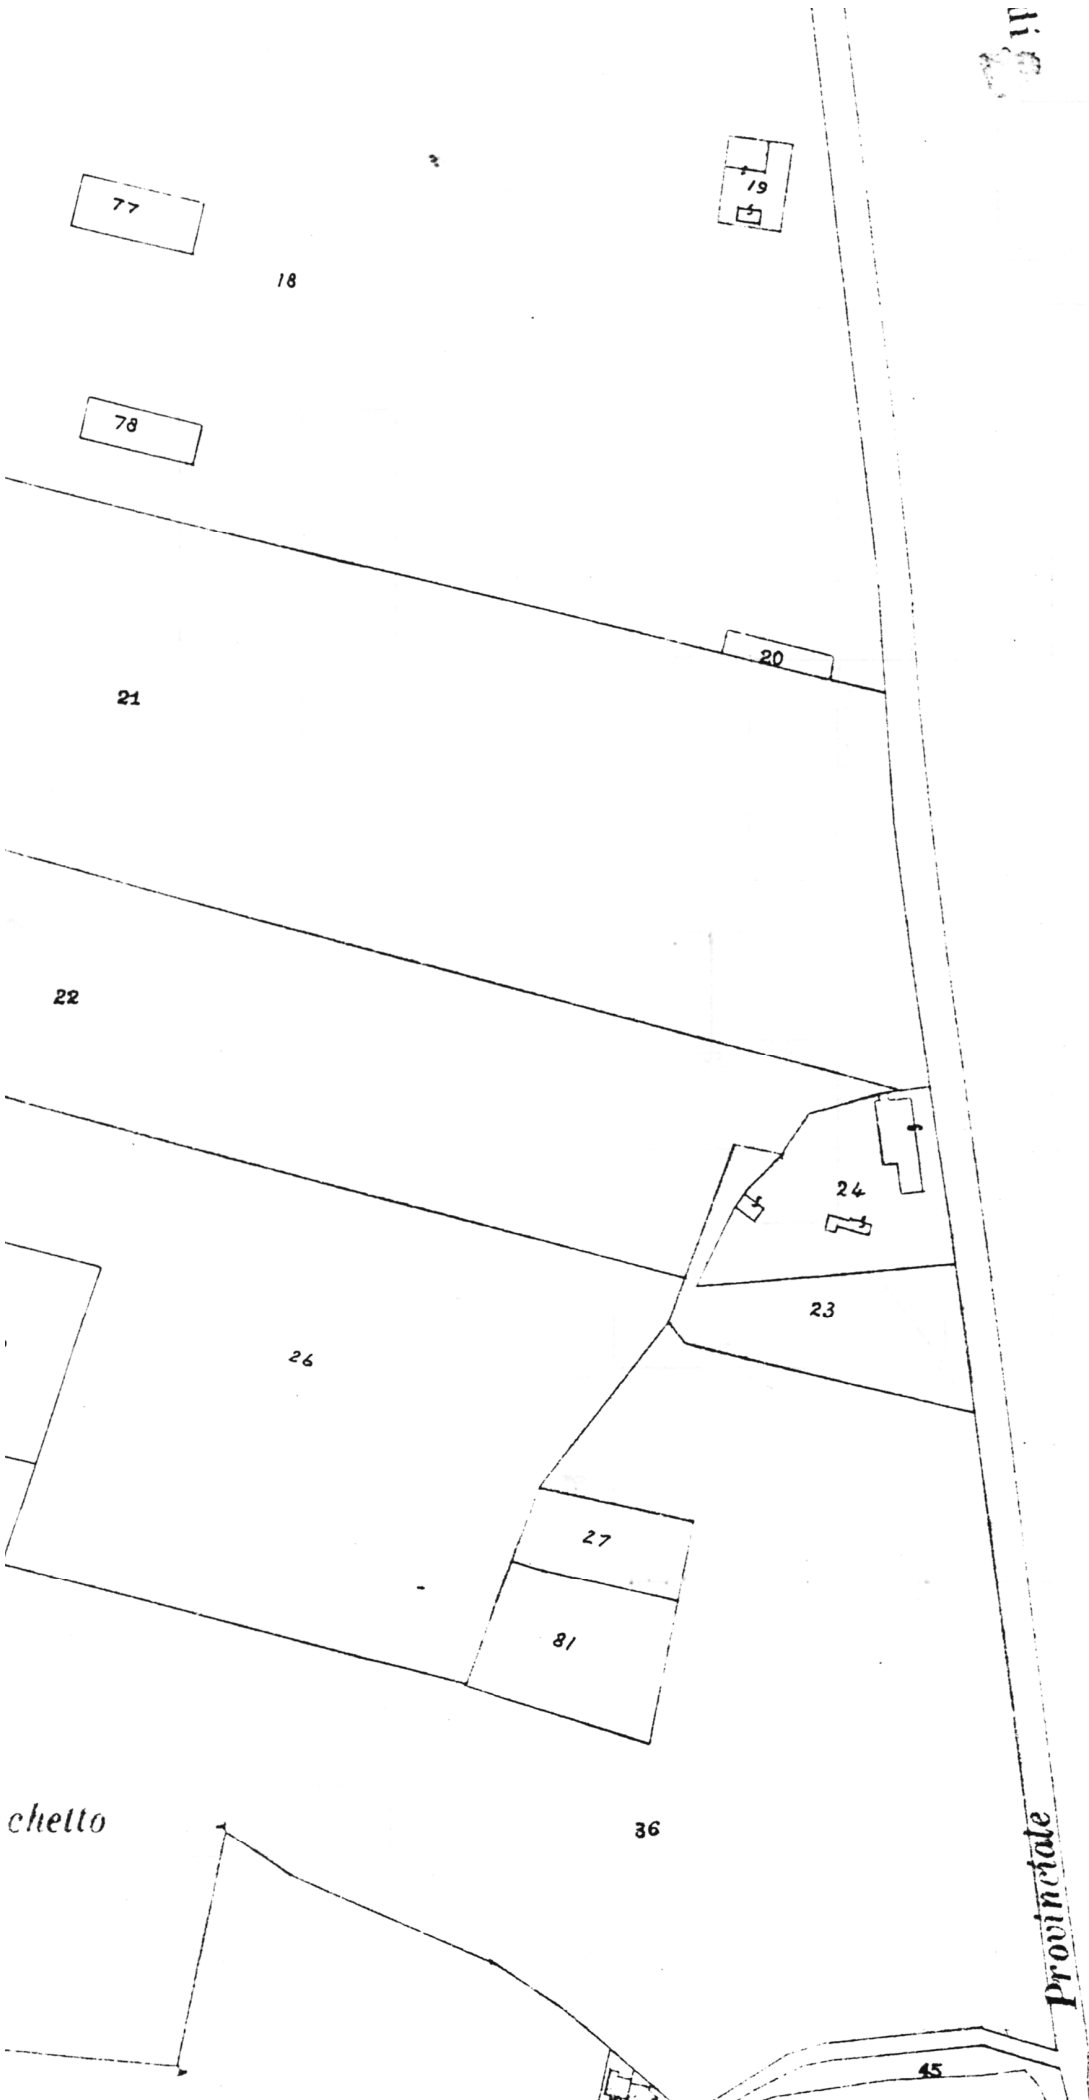
PLANIMETRIA GENERALE DELLO STATO DI FATTO

CORPI DI FABBRICA: A1: DR 1,2,8,11,12,14,15,21,25*,26*
 A2: DR 1,2,8,11,12,14,21,25*,26*
 A3: DR 1,2,8,11,12,14,15,21,25*,26*
 A4: DR 1,2,9,11,12,13*,21,25*,26*
 A5:
 A6:
