# COMUNE DI CASTELFIDARDO

## EDIFICI E MANUFATTI RURALI DI INTERESSE STORICO – RILIEVO 2005

SCHEDA N°: 244

VIA/C.DA: Via Della Stazione n° 36

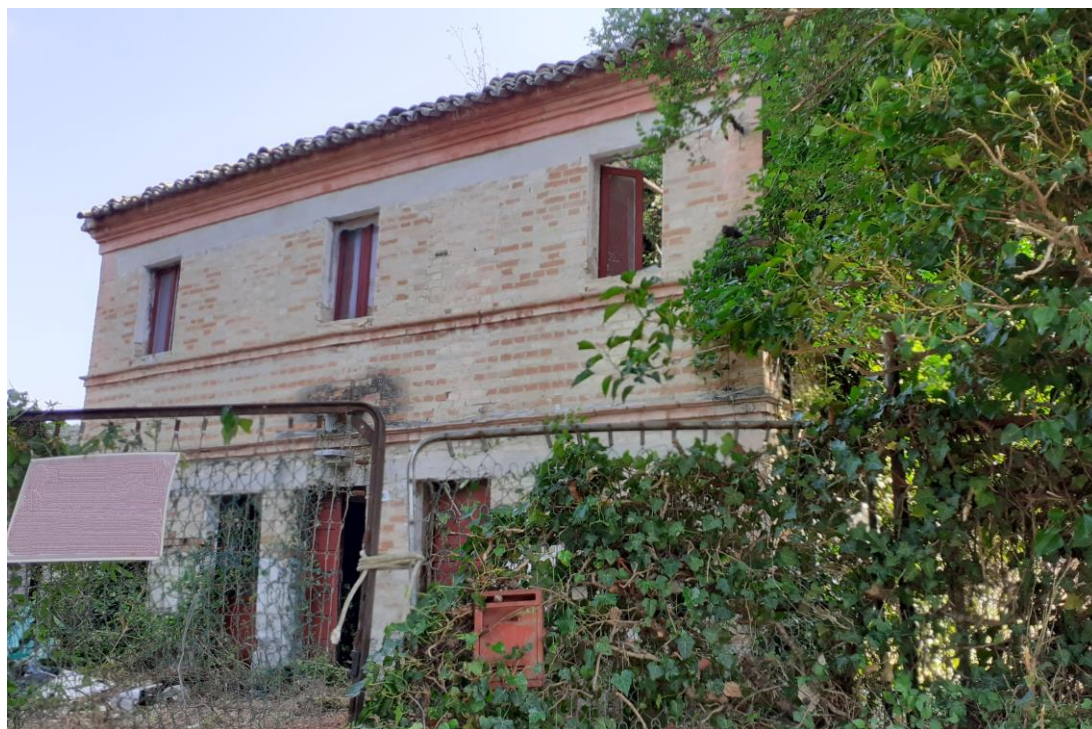
SITUAZIONE ATTUALE – FOTO ANNO 2023

ottimo	buono	mediocre	cattivo	pessimo	rudere
STRUTTURE			X			
FINITURE			X			
COPERTURA			X

**F: MODIFICHE DEGLI ELEMENTI STRUTTURALI**☐ NESSUNA ALTERAZIONE☐ ALTERAZIONI DI MODESTA ENTITA'☐ ALTERAZIONI SOSTANZIALI, sostituite le piattabande in mattoni con c.a.**G: MODIFICHE DELL'IMPIANTO EDILIZIO**☐ AGGIUNTI ELEMENTI CONSISTENTI☐ AGGIUNTO SOLO WC☐ NESSUNA AGGIUNTA☐ ALTRO \_\_\_\_\_

- ✎ ARCHITRAVE IN LEGNO
- 】 ARCHITRAVE IN C.A.
- 】 PIATTABANDA IN MATTONI, rimasta in alcune finestre chiuse.
- ✎ ARCO A SESTO RIBASSATO
- ✎ ARCO A TUTTO SESTO

NOTE: Il possibile riordino delle aperture dovrà avvenire nel rispetto delle originarie bucatore. Particolare cura dovrà essere posta nel recupero e/o ripristino delle piattabande in mattoni.
