COMUNE DI CASTELFIDARDO

EDIFICI E MANUFATTI RURALI DI INTERESSE STORICO – RILIEVO 2005

SCHEDA N°: 16

VIA/C.DA: Via Della Crocetta n° 40

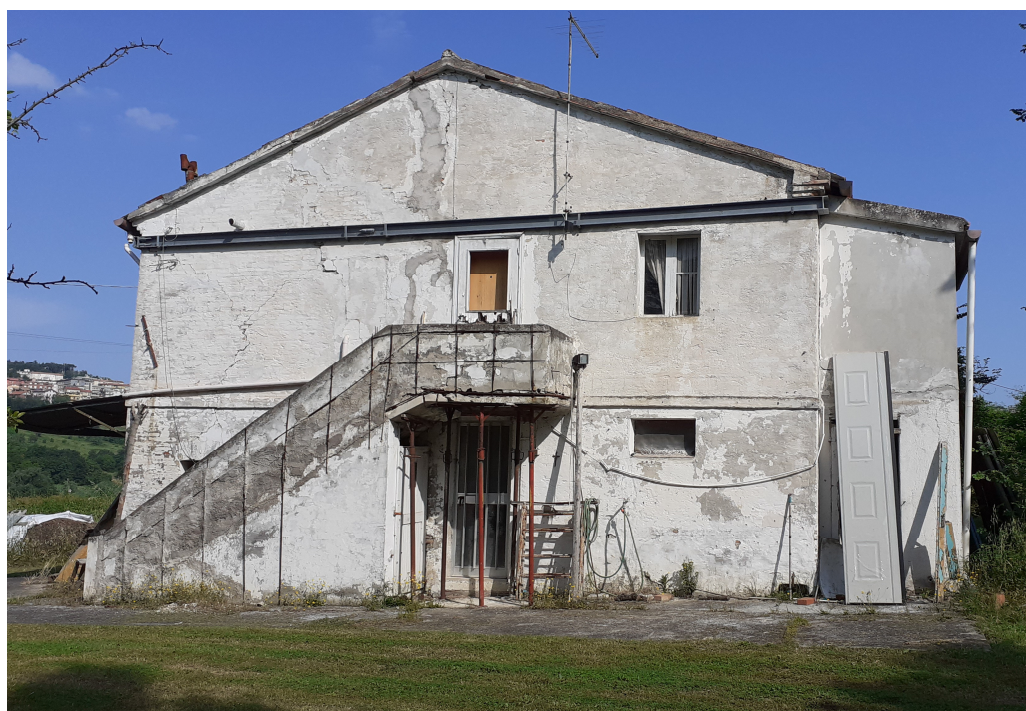
SITUAZIONE ATTUALE – FOTO ANNO 2023

☐ TRADIZIONALE (nessuna alterazione)☒ PARZIALMENTE RISTRUTTURATO☐ IN FASE DI RISTRUTTURAZIONE☐ RISTRUTTURATO☐ NUOVO – DIFFORME DALLA TIPOLOGIA

ottimo	buono	mediocre	cattivo	pessimo	rudere
STRUTTURE			X			
FINITURE			X			
COPERTURA			X

☐ NESSUNA ALTERAZIONE☒ ALTERAZIONI DI MODESTA ENTITA'☐ ALTERAZIONI SOSTANZIALI

☐ AGGIUNTI ELEMENTI CONSISTENTI☒ AGGIUNTO SOLO WC☐ NESSUNA AGGIUNTA☐ ALTRO _____

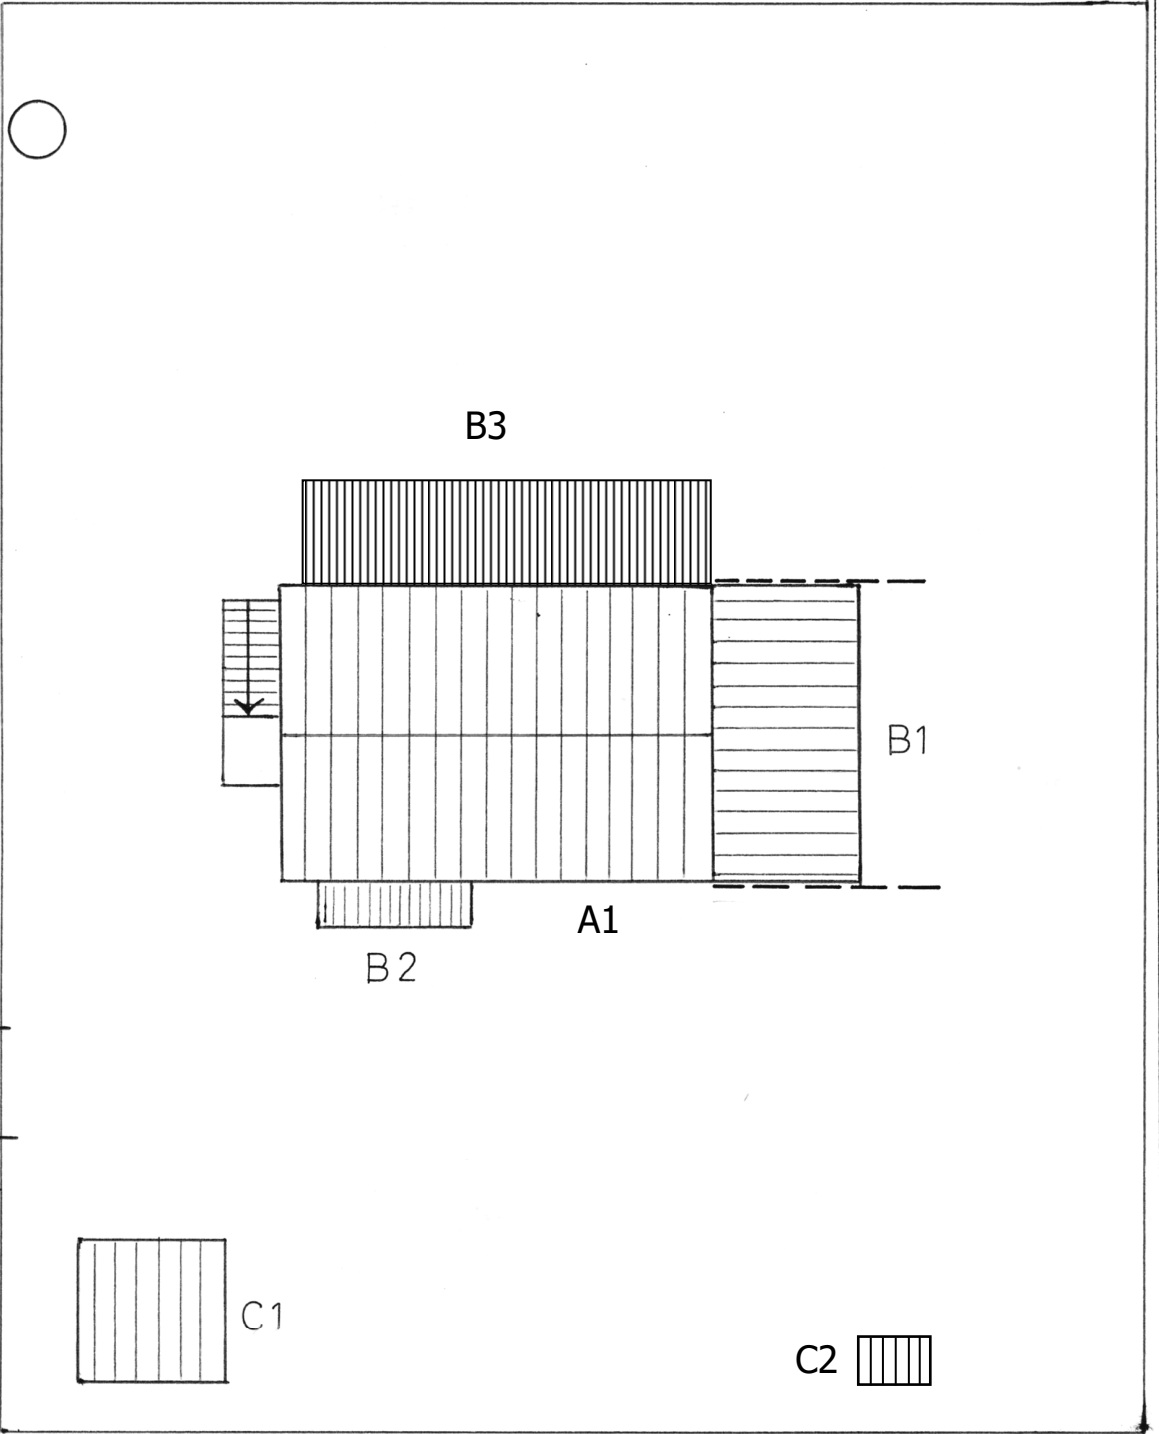
PLANIMETRIA GENERALE DELLO STATO DI FATTO

ALTRO: aggiunte tettoia esterna B3.
