COMUNE DI CASTELFIDARDO

EDIFICI E MANUFATTI RURALI DI INTERESSE STORICO – RILIEVO 2005

SCHEDA N°: 37

VIA/C.DA: Via Adriatica n. 49/b

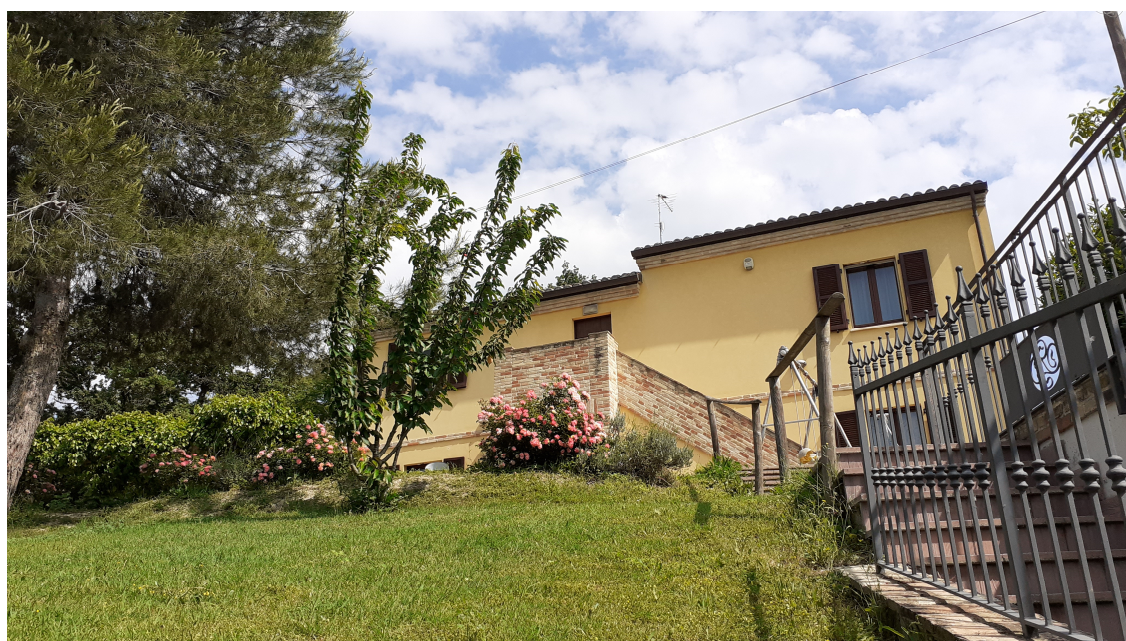
SITUAZIONE ATTUALE – FOTO ANNO 2023 (intervento di RC autorizzato con P.d.C. n. 59/2007 del 20.06.2007)

VERIFICA
INTERVENTI
REALIZZATI

- ☒ NESSUNO
- ☐ PARZIALE AL
 - ☐ P.T.
 - ☐ P.1.
- ☐ PARZIALE
ESTERNO
- ☐ IN CORSO
- ☐ COMPLETATO
ANNO _____
- ☐ ALTRO

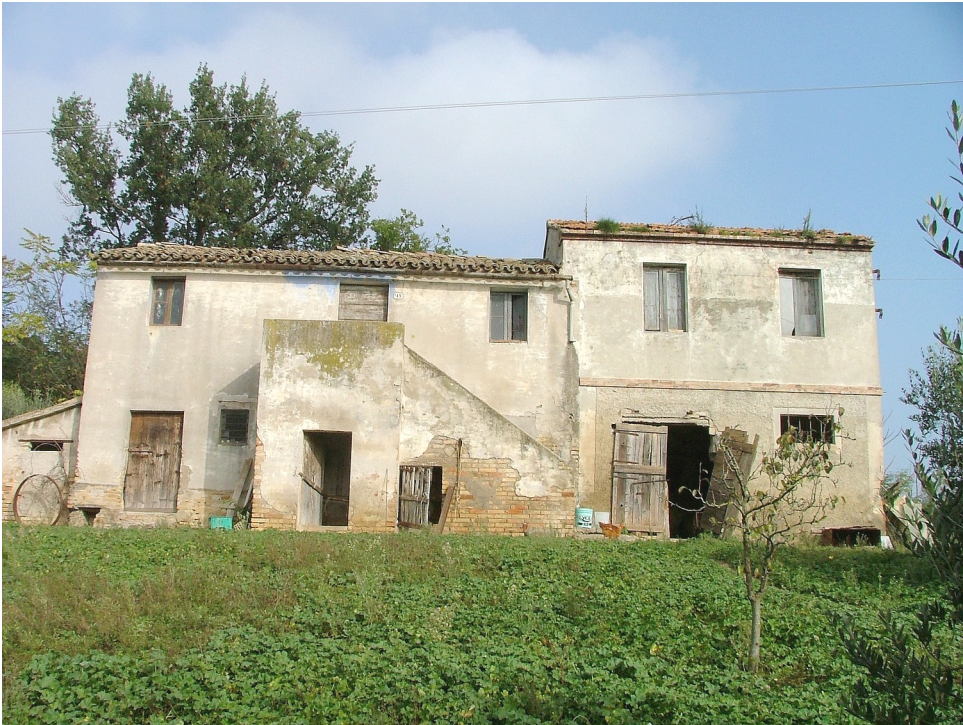
SITUAZIONE PRECEDENTE – FOTO SCHEDA ANNO 2005

ottimo	buono	mediocre	cattivo	pessimo	rudere
STRUTTURE				X		
FINITURE				X		
COPERTURA				X

- ☐ NESSUNA ALTERAZIONE
☒ ALTERAZIONI DI MODESTA ENTITA'
☐ ALTERAZIONI SOSTANZIALI

- ☐ AGGIUNTI ELEMENTI CONSISTENTI
☐ AGGIUNTO SOLO WC
☐ NESSUNA AGGIUNTA
☒ ALTRO: aggiunte capanne sul lato posteriore della casa in mattoni e laterizio.
