COMUNE DI CASTELFIDARDO

EDIFICI E MANUFATTI RURALI DI INTERESSE STORICO – RILIEVO 2005

SCHEDA N°: 11

LOCALITA': C.da Merla

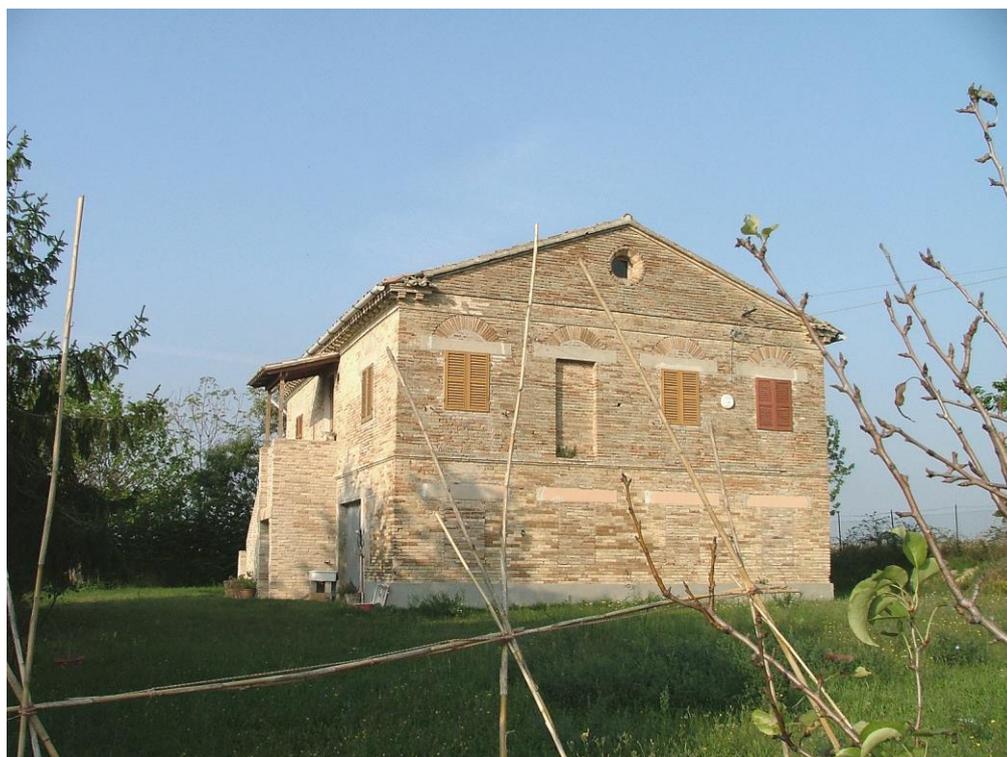
SITUAZIONE ATTUALE – FOTO ANNO 2005

ottimo	buono	mediocre	cattivo	pessimo	rudere
STRUTTURE			M			
FINITURE			M			
COPERTURA		B

ALTRO aggiunto balcone sul lato posteriore della casa, persiane e architravi in c.a. a tutte le imposte, portico nella scala esterna.

NOTE: Qualsiasi intervento di manutenzione straordinaria, restauro conservativo o ristrutturazione edilizia comporta l'obbligo della sostituzione degli architravi in cemento con piattabanda in mattoni come gli esistenti, l'eliminazione delle aperture grandi e la possibilità di riordino con adeguate aperture al piano terreno, l'eliminazione delle persiane, l'eliminazione del portico di copertura della scala esterna.
