COMUNE DI CASTELFIDARDO

EDIFICI E MANUFATTI RURALI DI INTERESSE STORICO – RILIEVO 2005

SCHEDA N°: 52

VIA/C.DA: Via Adriatica n° 6

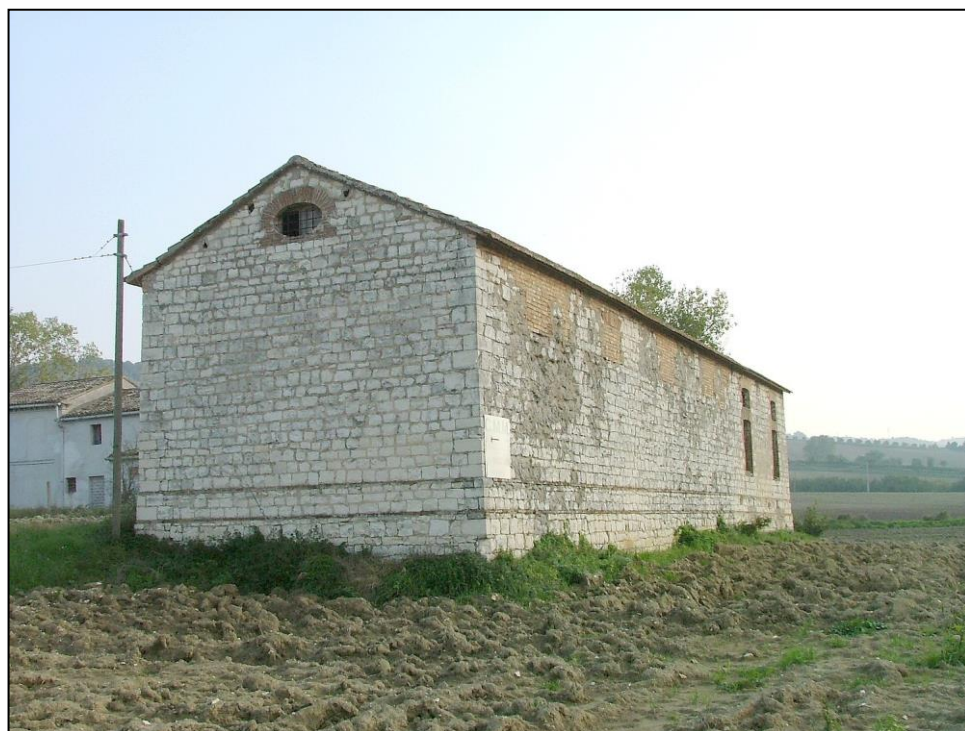
SITUAZIONE ATTUALE – FOTO ANNO 2005

A: TIPOLOGIE EDILIZIE**] EDIFICIO A CORPO UNICO (MAGAZZINO - ANNESSO CASA COLONICA 53)**☐ EDIFICIO COMPOSTO☐ CON CORPI A VOL. VARIABILE☐ CON CORPI A VOL. UNIFORME☐ EDIFICIO CON BIGATTERIA☐ EDIFICIO PADRONALE☐ PALOMBARA☐ EDIFICIO CON SCALA INTERNA☐ EDIFICIO CON SCALA ESTERNA☐ CENTRALE LATO LUNGO☐ CENTRALE LATO CORTO☐ DISSIMMETRICA**B: SCALA ESTERNA**☐ CON COPERTURA TOTALE☐ CON LOGGETTA DI INGRESSO☐ SCOPERTA**C: DESTINAZIONE D'USO**☐ ABITAZIONE PER IL COLTIVATORE☐ ABITAZIONE SALTUARIA PER IL COLTIVATORE☐ CIVILE ABITAZIONE (permanente) (☐ PIANO TERRA, ☐ PIANO PRIMO)☐ CIVILE ABITAZIONE (saltuaria) (☐ PIANO TERRA, ☐ PIANO PRIMO)☐ ATTIVITA' PRODUTTIVA**] DEPOSITO** (☐ PIANO TERRA, ☐ PIANO PRIMO)☐ IN FASE DI RISTRUTTURAZIONE☐ EDIFICIO ABBANDONATO**D: STATO DEL MANUFATTO**☐ TRADIZIONALE (nessuna alterazione)**] PARZIALMENTE RISTRUTTURATO**☐ IN FASE DI RISTRUTTURAZIONE☐ RISTRUTTURATO☐ NUOVO – DIFFORME DALLA TIPOLOGIA**E: STATO DI CONSERVAZIONE**

ottimo	buono	mediocre	cattivo	pessimo	rudere
STRUTTURE			X			
FINITURE			X			
COPERTURA			X

F: MODIFICHE DEGLI ELEMENTI STRUTTURALI☐ NESSUNA ALTERAZIONE☐ ALTERAZIONI DI MODESTA ENTITA'**] ALTERAZIONI SOSTANZIALI****G: MODIFICHE DELL'IMPIANTO EDILIZIO**☐ AGGIUNTI ELEMENTI CONSISTENTI☐ AGGIUNTO SOLO WC☐ NESSUNA AGGIUNTA**] ALTRO:** sostituito il manto di copertura in coppi con tegole; chiusura di finestre ed ampliamento di una porta di entrata.

NOTE: Qualsiasi intervento di manutenzione straordinaria o restauro dovrà prevedere obbligatoriamente la sostituzione del manto di copertura in coppi di laterizio. Il possibile riordino delle aperture dovrà avvenire nel rispetto delle originarie bucatore. La ricomposizione delle aperture a piano terra dovrà avvenire secondo le geometrie e i ritmi della costruzione originaria, le nuove aperture dovranno essere in asse con le finestre attuali o originariamente presenti. E' possibile inserire un solaio intermedio, sulla porzione di superficie interna del manufatto indicata nella sottostante planimetria, alla stessa quota in cui sono presenti nella muratura perimetrale le tracce di un vecchio solaio, attualmente smantellato.
