# COMUNE DI CASTELFIDARDO

## EDIFICI E MANUFATTI RURALI DI INTERESSE STORICO – RILIEVO 2005

SCHEDA N°: 123

VIA/C.DA: Via Giolitti n° 90

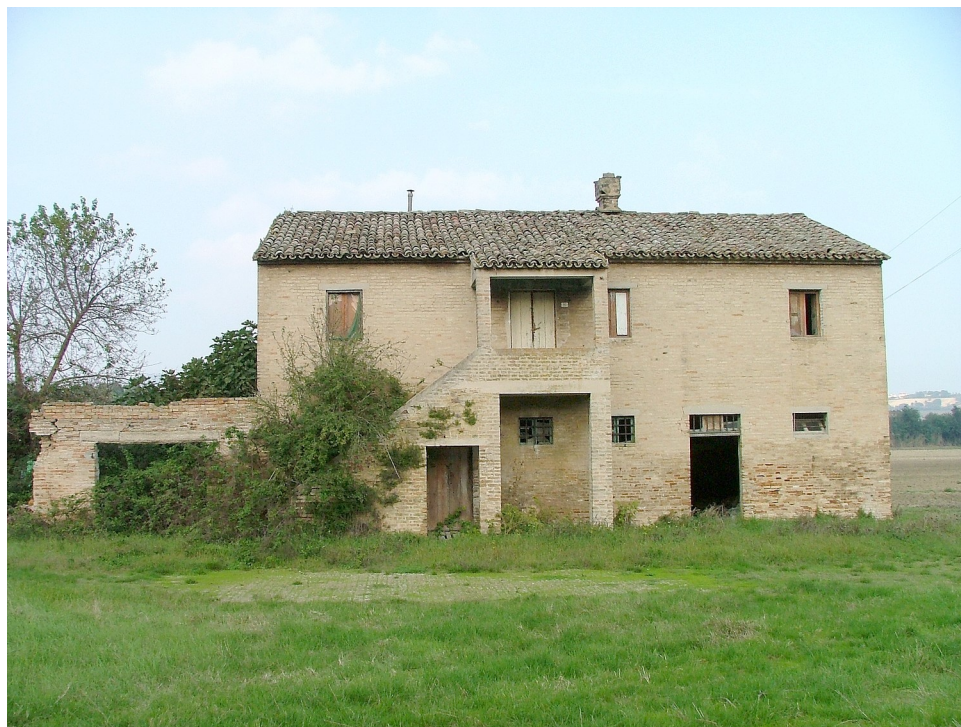
SITUAZIONE ATTUALE – FOTO ANNO 2005

ottimo	buono	mediocre	cattivo	pessimo	rudere
STRUTTURE			X			
FINITURE			X			
COPERTURA			X
