EDIFICI E MANUFATTI RURALI DI INTERESSE STORICO – RILIEVO 2005

SCHEDA N°: 40

LOCALITA': Contrada San Pellegrino

EPOCA: I° metà sec. XIX

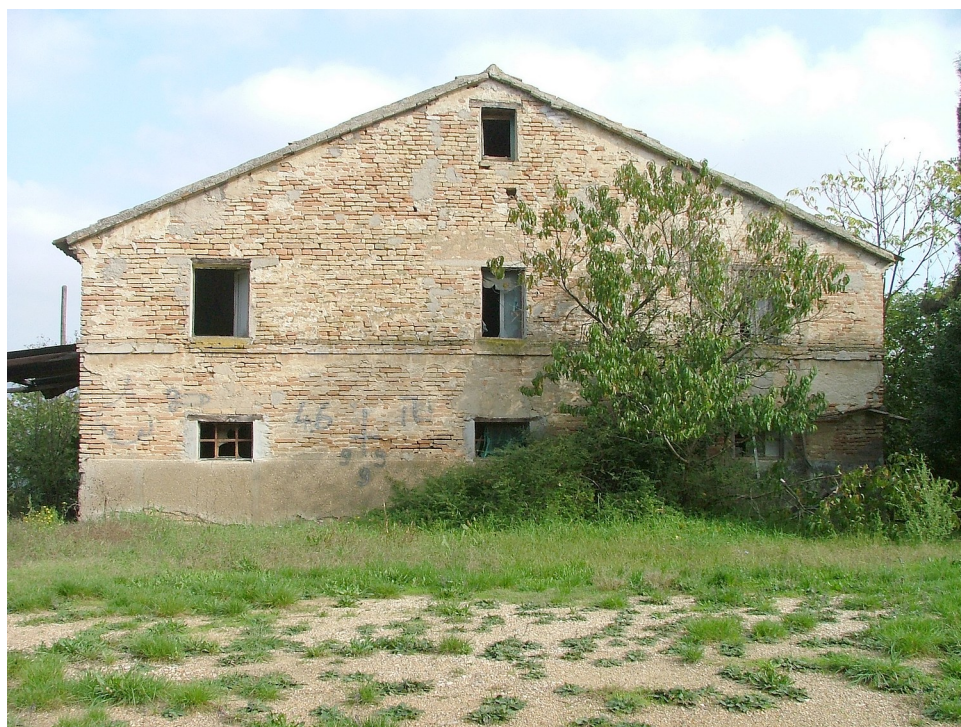
SITUAZIONE ATTUALE – FOTO ANNO 2005

ottimo	buono	mediocre	cattivo	pessimo	rudere
STRUTTURE				C		
FINITURE				C		
COPERTURA					P
