COMUNE DI CASTELFIDARDO

EDIFICI E MANUFATTI RURALI DI INTERESSE STORICO – RILIEVO 2005

SCHEDA N°: 103

VIA/C.DA: Contrada Laghi n° 3

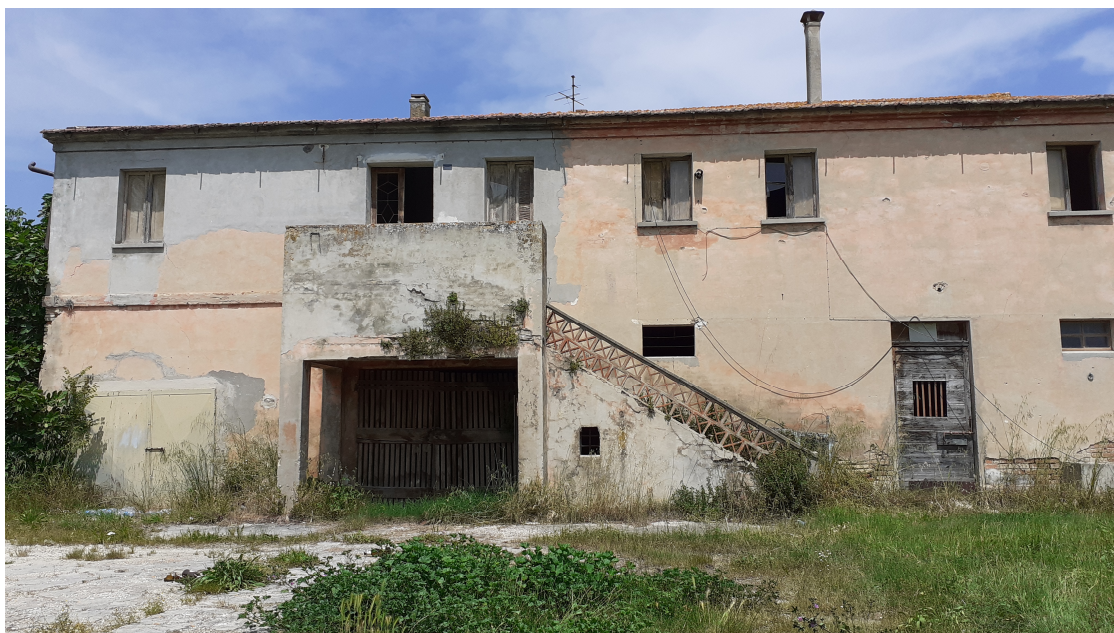
SITUAZIONE ATTUALE – FOTO ANNO 2023

☐ TRADIZIONALE (nessuna alterazione)☒ PARZIALMENTE RISTRUTTURATO☐ IN FASE DI RISTRUTTURAZIONE☐ RISTRUTTURATO☐ NUOVO – DIFFORME DALLA TIPOLOGIA

ottimo	buono	mediocre	cattivo	pessimo	rudere
STRUTTURE			X			
FINITURE			X			
COPERTURA		X

☐ NESSUNA ALTERAZIONE☐ ALTERAZIONI DI MODESTA ENTITA'☒ ALTERAZIONI SOSTANZIALI

☒ AGGIUNTI ELEMENTI CONSISTENTI☐ AGGIUNTO SOLO WC☐ NESSUNA AGGIUNTA☒ ALTRO: aggiunta di capanna annessa all'abitazione, modificata scala esterna.
