# COMUNE DI CASTELFIDARDO

## EDIFICI E MANUFATTI RURALI DI INTERESSE STORICO – RILIEVO 2005

SCHEDA N°: 3

VIA/C.DA: C.da Laghi n° 8/9

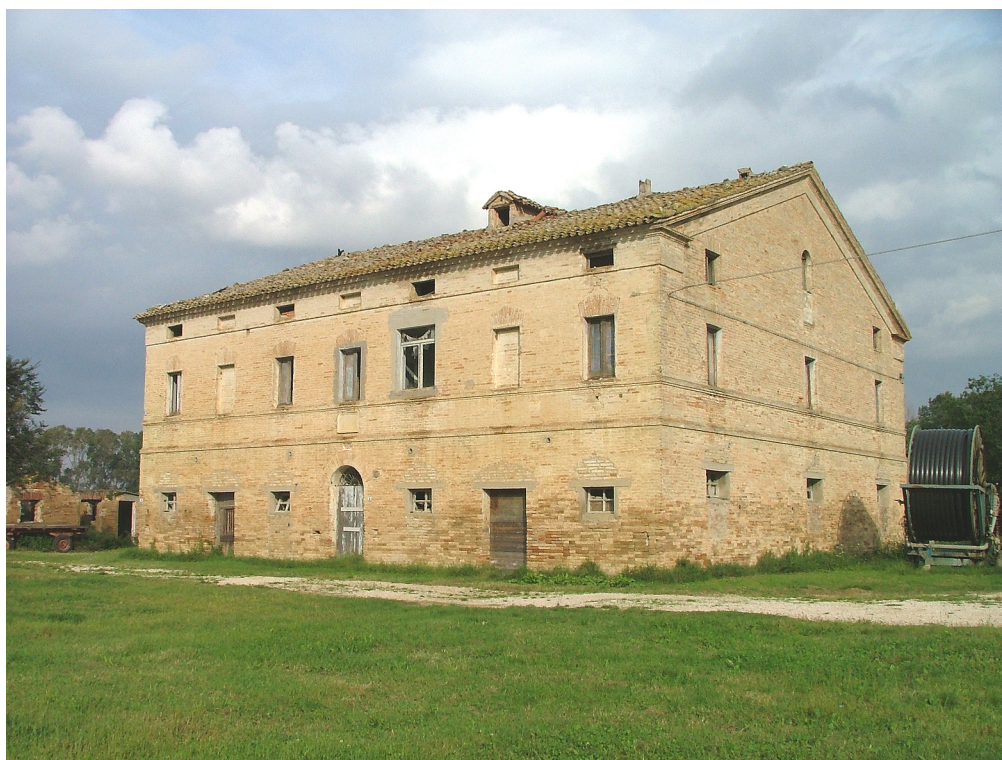
SITUAZIONE ATTUALE – FOTO ANNO 2005

ottimo	buono	mediocre	cattivo	pessimo	rudere
STRUTTURE			X			
FINITURE			X			
COPERTURA			X

☐ NESSUNA ALTERAZIONE☒ ALTERAZIONI DI MODESTA ENTITA'☐ ALTERAZIONI SOSTANZIALI

☐ AGGIUNTI ELEMENTI CONSISTENTI☒ AGGIUNTO SOLO WC☐ NESSUNA AGGIUNTA☒ ALTRO: aggiunta scala esterna con tettoia sul lato corto

NOTE: possibile riordino delle finestre al piano terra; demolizione della scala  
esterna sul lato corto con conseguente ripristino delle aperture originarie.
