## **Verifica della vulnerabilità sismica della Scuola Materna “Fornaci”, sita in via XXV Aprile, Castelfidardo**

**- Relazione di calcolo -**

**DM 17/01/2018**

**Comune di Castelfidardo**

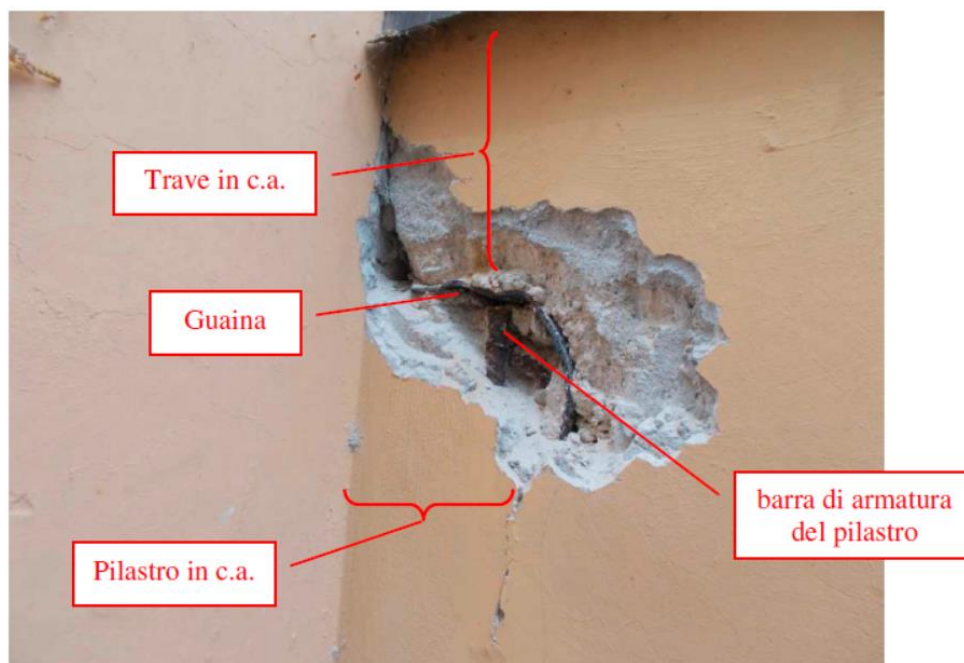
Figura 11 – Foto particolari strutturali sella

Dal particolare del nodo trave-pilastro si nota che i getti dei due elementi strutturali sono separati da uno strato di guaina bituminosa ed è visibile la barra di armatura del pilastro che si interrompe alla sommità dello stesso.

Tale elemento di collegamento ha richiamato, nel recente passato, l'attenzione del personale scolastico e comunale per il fatto che si sono create delle lesioni verticali lungo tutto il pilastro, visibili sia dall'interno che dall'esterno.

E' ovvio che tale quadro fessurativo è dovuto alla natura del vincolo strutturale che di fatto si può configurare come un giunto scorrevole, per cui non si può parlare di dissesto strutturale quanto piuttosto di assestamento dovuto alla natura mobile del vincolo stesso.

In tutti i modi, per la modellazione è stato considerato il nodo come se fosse unito, anticipando quindi quelle che saranno delle scelte già indirizzate al progetto di consolidamento che prevederanno, salvo approfondimenti o ricerche più puntuali, l'eliminazione del giunto.

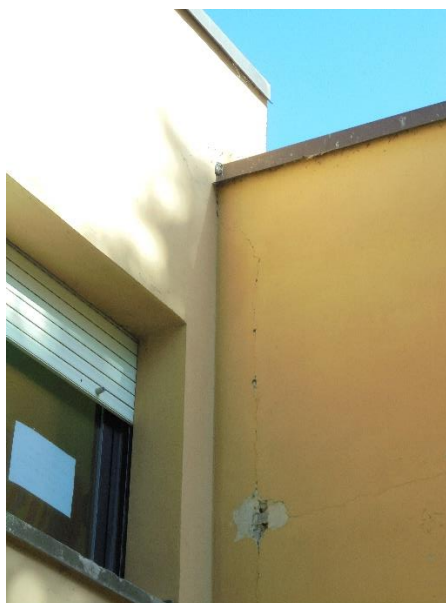
Figura 13 – Lesione sella esterna PIL30

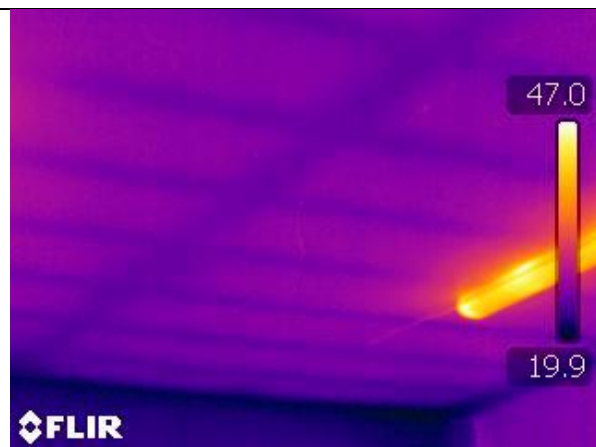
Figura 16 – Visibile l'orditura dei solai

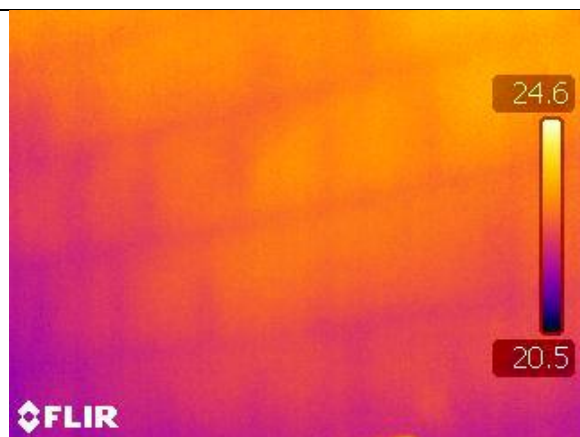
Figura 18 - Visione della tamponatura esterna

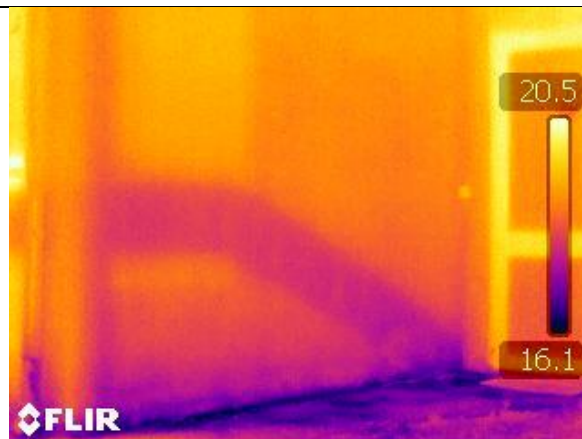
Figura 20 – Visione trave a ginocchio scala

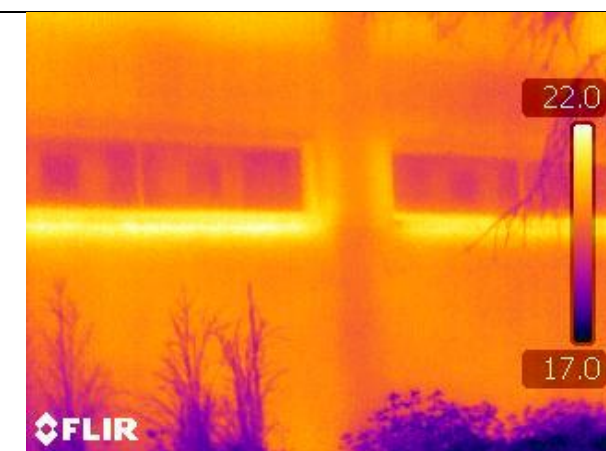
Figura 22 – Visione pilastri e travi perimetrali

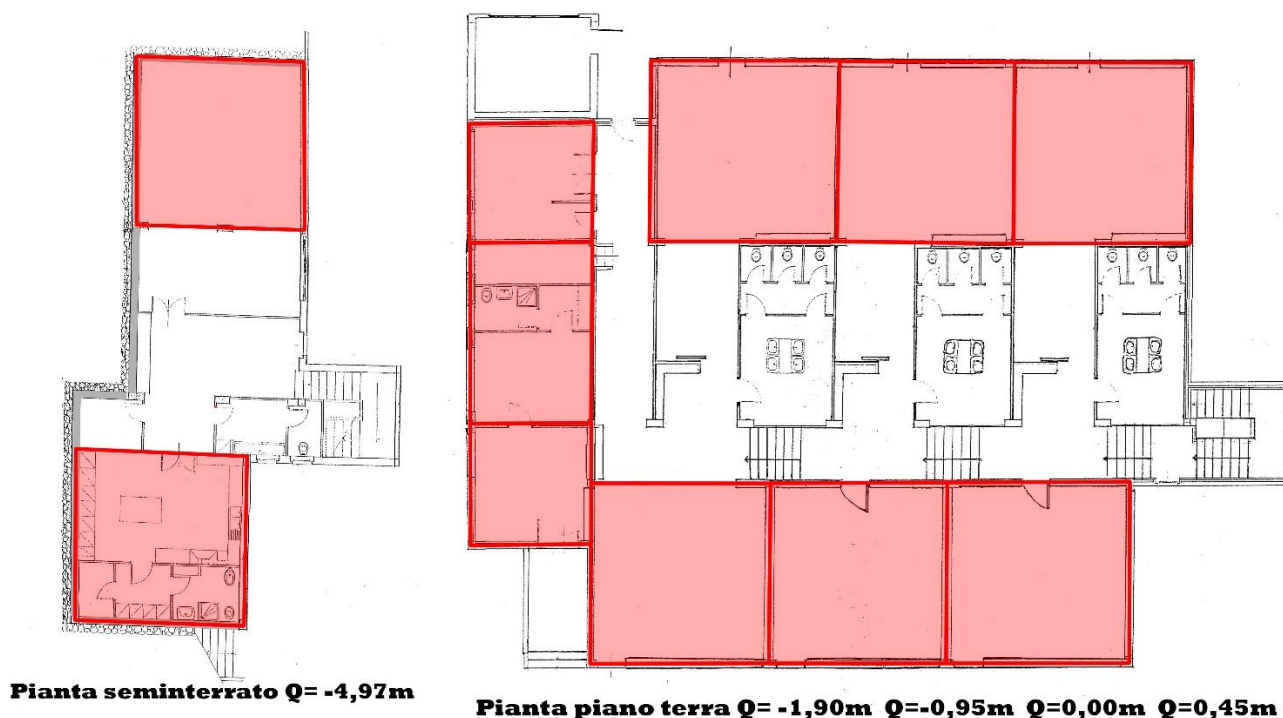
Le specchiature di solaio soggette a restrizioni sono le seguenti:

Figura 59 - Aree soggette a restrizioni d'uso.
