COMUNE DI CASTELFIDARDO

EDIFICI E MANUFATTI RURALI DI INTERESSE STORICO – RILIEVO 2005

SCHEDA N°: 64

VIA/C.DA: Via Della Stazione n° 43

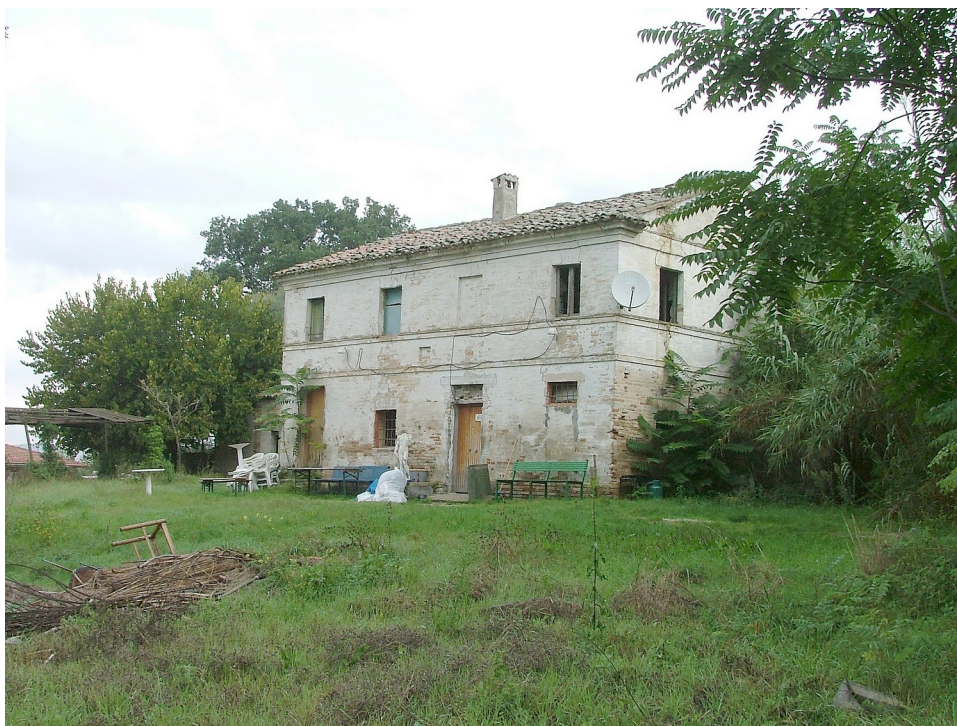
SITUAZIONE ATTUALE – FOTO ANNO 2005

☐ ABITAZIONE PER IL COLTIVATORE☐ ABITAZIONE SALTUARIA PER IL COLTIVATORE☐ CIVILE ABITAZIONE (permanente) (☐ PIANO TERRA, ☐ PIANO PRIMO)☐ CIVILE ABITAZIONE (saltuaria) (☐ PIANO TERRA, ☐ PIANO PRIMO)☐ ATTIVITA' PRODUTTIVA☐ DEPOSITO (☐ PIANO TERRA, ☐ PIANO PRIMO)☐ IN FASE DI RISTRUTTURAZIONE☒ EDIFICIO ABBANDONATO

☒ TRADIZIONALE (nessuna alterazione)☐ PARZIALMENTE RISTRUTTURATO☐ IN FASE DI RISTRUTTURAZIONE☐ RISTRUTTURATO☐ NUOVO – DIFFORME DALLA TIPOLOGIA

ottimo	buono	mediocre	cattivo	pessimo	rudere
STRUTTURE			X			
FINITURE			X			
COPERTURA			X

F: MODIFICHE DEGLI
ELEMENTI STRUTTURALI☒ NESSUNA ALTERAZIONE☐ ALTERAZIONI DI MODESTA ENTITA'☐ ALTERAZIONI SOSTANZIALIG: MODIFICHE
DELL'IMPIANTO EDILIZIO☐ AGGIUNTI ELEMENTI CONSISTENTI☐ AGGIUNTO SOLO WC☒ NESSUNA AGGIUNTA☒ ALTRO inserimenti di architravi in c.a.

NOTE: Il possibile riordino delle bucatore dovrà avvenire nel rispetto delle originarie bucatore. Obbligo di pareti esterne in muratura di mattoni faccia a vista. L'intervento 14 è da intendersi obbligatorio per qualsiasi intervento di restauro o di ristrutturazione edilizia.
