COMUNE DI CASTELFIDARDO

EDIFICI E MANUFATTI RURALI DI INTERESSE STORICO – RILIEVO 2005

SCHEDA N°: 34

VIA/C.DA: Via Della Battaglia n° 33

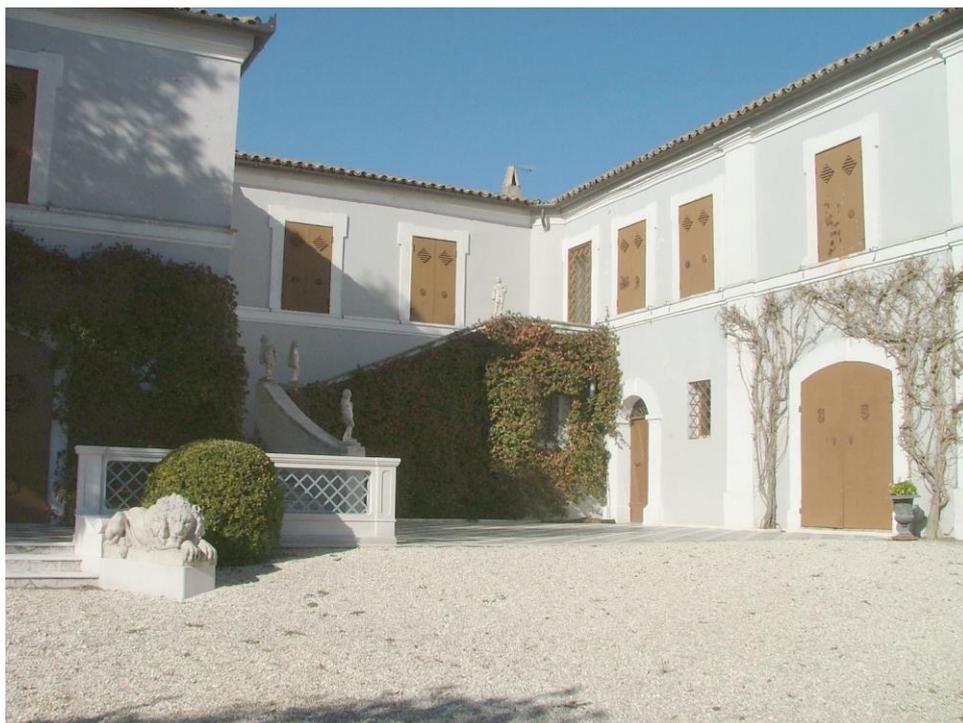
SITUAZIONE ATTUALE – FOTO ANNO 2005

- TRADIZIONALE (nessuna alterazione)
- PARZIALMENTE RISTRUTTURATO
- IN FASE DI RISTRUTTURAZIONE
- RISTRUTTURATO circa 45 anni fa.
- NUOVO – DIFFORME DALLA TIPOLOGIA

ottimo	buono	mediocre	cattivo	pessimo	rudere
STRUTTURE		X				
FINITURE		X				
COPERTURA		X
