COMUNE DI CASTELFIDARDO

EDIFICI E MANUFATTI RURALI DI INTERESSE STORICO – RILIEVO 2005

SCHEDA N°: 64

VIA/C.DA: Via Della Stazione n° 43

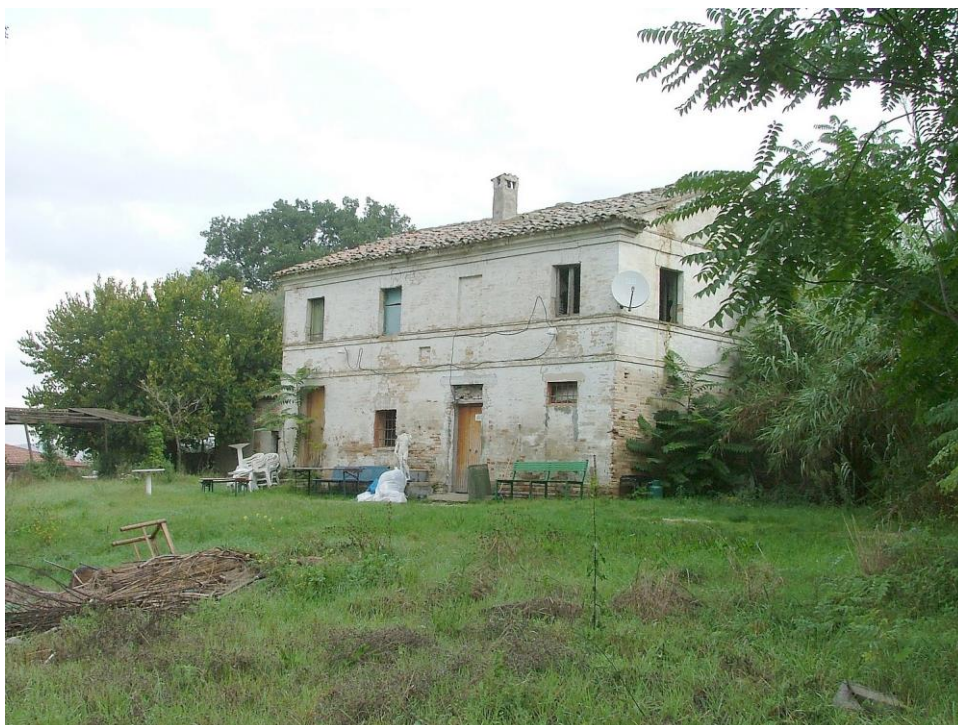
SITUAZIONE ATTUALE – FOTO ANNO 2005

ottimo	buono	mediocre	cattivo	pessimo	rudere
STRUTTURE			X			
FINITURE			X			
COPERTURA			X

AGGIUNTO SOLO WC**] NESSUNA AGGIUNTA****] ALTRO inserimenti di architravi in c.a.**

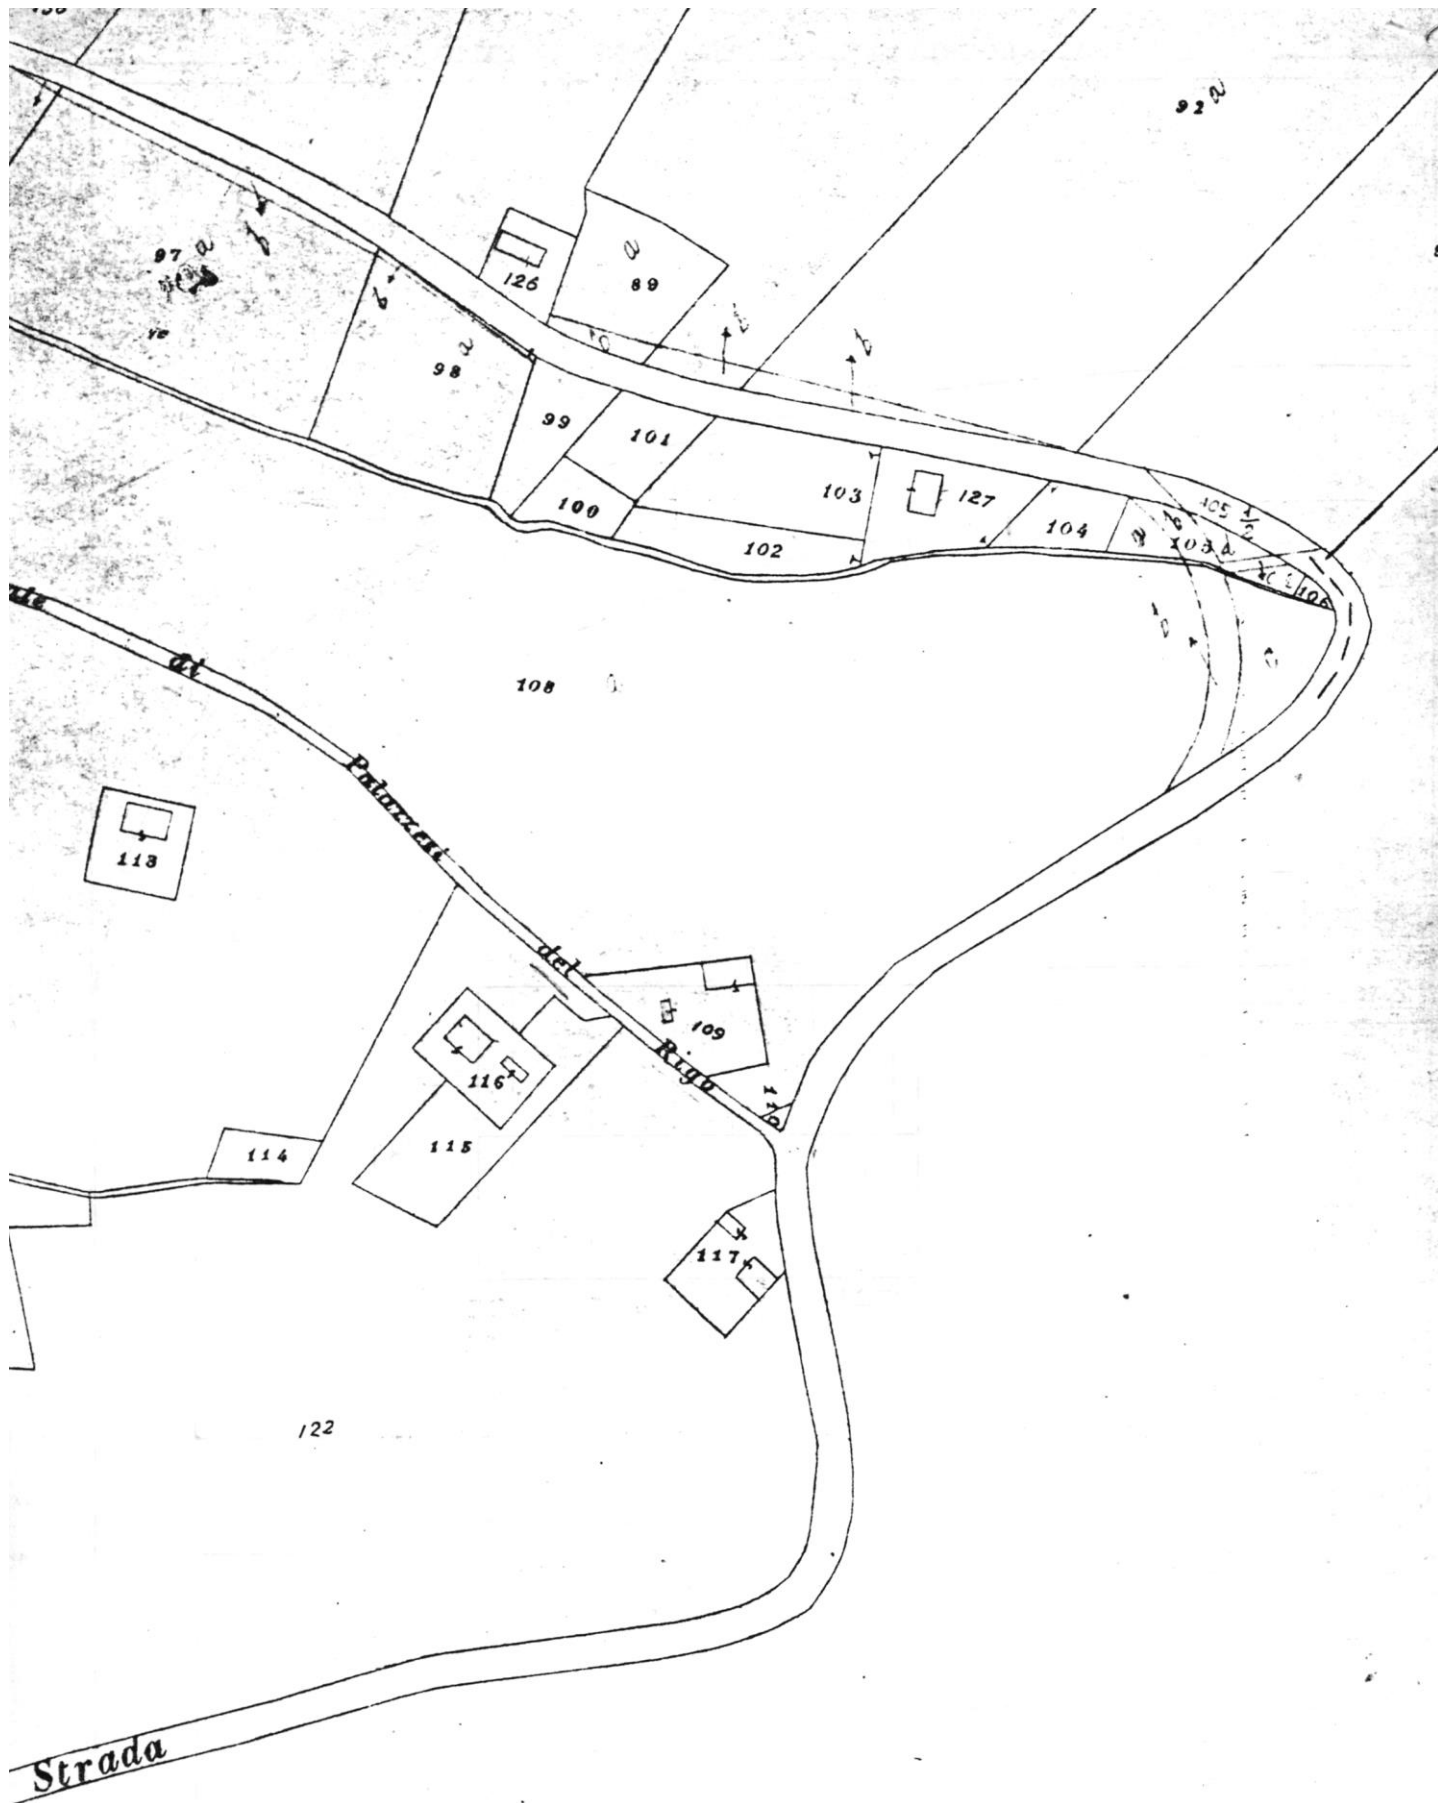
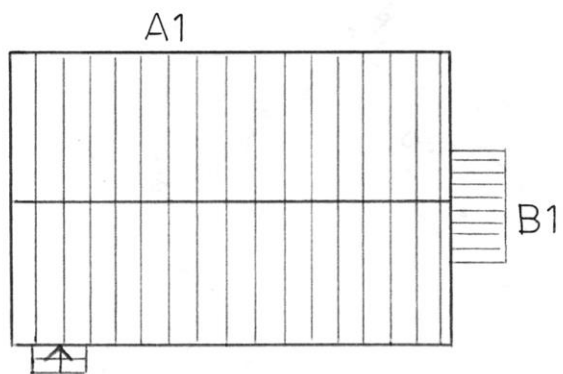
PLANIMETRIA GENERALE DELLO STATO DI FATTO

C1

A1

B1

NOTE: Il possibile riordino delle bucatore dovrà avvenire nel rispetto delle originarie bucatore. Obbligo di pareti esterne in muratura di mattoni faccia a vista. L'intervento 14 è da intendersi obbligatorio per qualsiasi intervento di restauro o di ristrutturazione edilizia.

NOTE: la variazione della giacitura dovrà avvenire comunque in modo da allontanarsi il più possibile dalla strada provinciale anche in deroga alla distanza minima di 15 metri dall'edificio A1. Obbligo di pareti esterne in muratura di mattoni faccia a vista. L'intervento 14 è da intendersi obbligatorio per qualsiasi intervento di restauro o di ristrutturazione edilizia.
