COMUNE DI CASTELFIDARDO

EDIFICI E MANUFATTI RURALI DI INTERESSE STORICO – RILIEVO 2005

SCHEDA N°: 161

VIA/C.DA: Via Della Battaglia n° 36

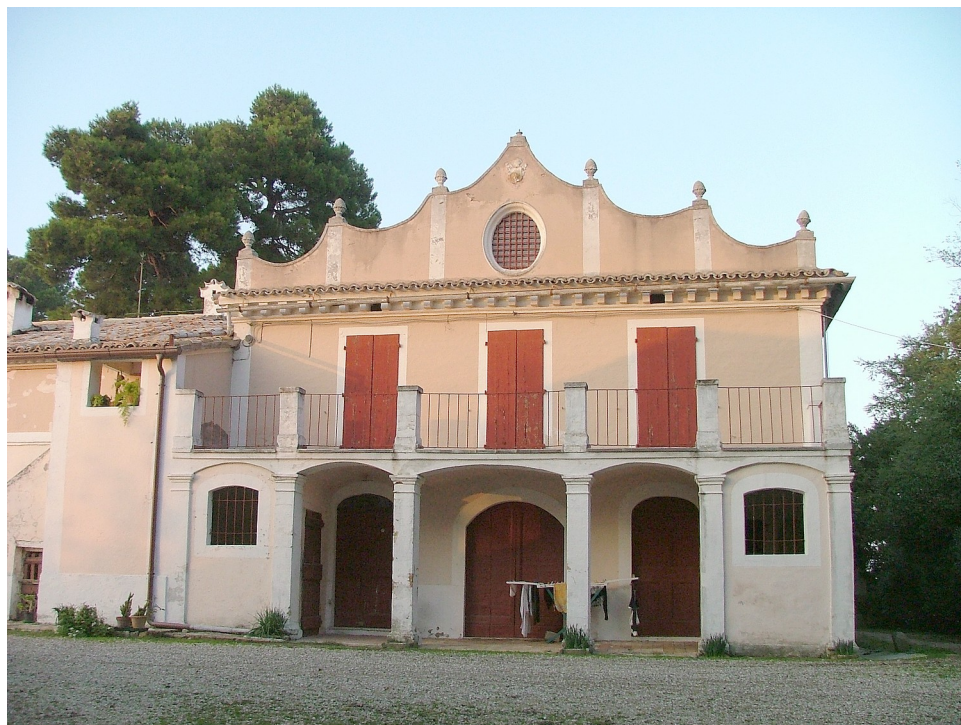
SITUAZIONE ATTUALE – FOTO ANNO 2005

☐ EDIFICIO A CORPO UNICO☒ EDIFICIO COMPOSTO☒ CON CORPI A VOL. VARIABILE☐ CON CORPI A VOL. UNIFORME☐ EDIFICIO CON BIGATTERIA☐ EDIFICIO PADRONALE☐ PALOMBARA☐ EDIFICIO CON SCALA INTERNA☒ EDIFICIO CON SCALA ESTERNA☒ CENTRALE LATO LUNGO☐ CENTRALE LATO CORTO☐ DISSIMMETRICA

☒ TRADIZIONALE (nessuna alterazione)☐ PARZIALMENTE RISTRUTTURATO☐ IN FASE DI RISTRUTTURAZIONE☐ RISTRUTTURATO☐ NUOVO – DIFFORME DALLA TIPOLOGIA

ottimo	buono	mediocre	cattivo	pessimo	rudere
STRUTTURE			X			
FINITURE			X			
COPERTURA			X

☒ NESSUNA ALTERAZIONE☐ ALTERAZIONI DI MODESTA ENTITA'☐ ALTERAZIONI SOSTANZIALI
