COMUNE DI CASTELFIDARDO

EDIFICI E MANUFATTI RURALI DI INTERESSE STORICO – RILIEVO 2005

SCHEDA N°: 4

LOCALITA': Acquaviva

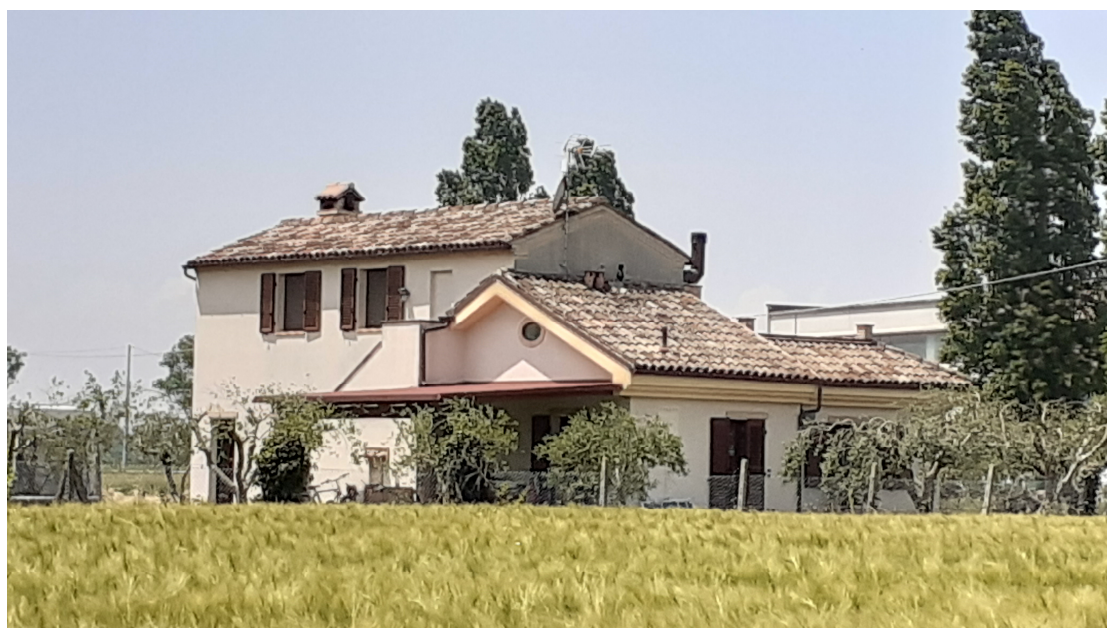
SITUAZIONE ATTUALE – FOTO ANNO 2023 – (intervento di RE di ex casa colonica oggetto di Condono edilizio n° 84/2004, autorizzato con P.d.C. n° 4/2007 del 09.01.2007)

MODIFICHE RECENTI: costruito un corpo aderente al fabbricato destinato ad ampliamento del piano terra, per lo stesso è stato richiesto condono edilizio in data 10/12/2004 prot. n. 23211 (84/2005)
