COMUNE DI CASTELFIDARDO

EDIFICI E MANUFATTI RURALI DI INTERESSE STORICO – RILIEVO 2005

SCHEDA N°: 11

LOCALITA': C.da Merla

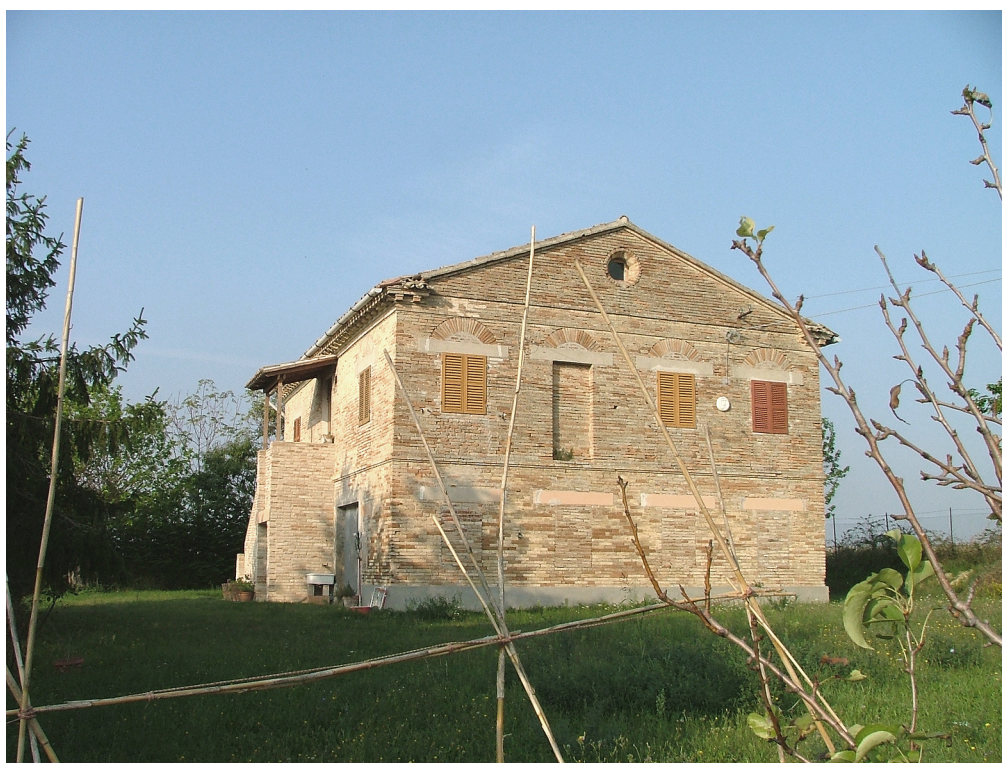
SITUAZIONE ATTUALE – FOTO ANNO 2005

- ☐ TRADIZIONALE (nessuna alterazione)
☒ PARZIALMENTE RISTRUTTURATO
☐ IN FASE DI RISTRUTTURAZIONE
☐ RISTRUTTURATO
☐ NUOVO – DIFFORME DALLA TIPOLOGIA

ottimo	buono	mediocre	cattivo	pessimo	rudere
STRUTTURE			M			
FINITURE			M			
COPERTURA		B

- ☐ NESSUNA ALTERAZIONE
☐ ALTERAZIONI DI MODESTA ENTITA'
☒ ALTERAZIONI SOSTANZIALI

- ☒ AGGIUNTI ELEMENTI CONSISTENTI
☐ AGGIUNTO SOLO WC
☐ NESSUNA AGGIUNTA
☒ ALTRO aggiunto balcone sul lato posteriore della casa, persiane e architravi in
c.a. a tutte le imposte, portico nella scala esterna.

- ☐ ARCHITRAVE IN LEGNO
- ☒ ARCHITRAVE IN C.A.
- ☐ PIATTABANDA IN MATTONI
- ☐ ARCO A SESTO RIBASSATO
- ☒ ARCO A TUTTO SESTO

- ☐ ARCHITRAVE IN LEGNO
- ☒ ARCHITRAVE IN C.A.
- ☐ PIATTABANDA IN MATTONI
- ☐ ARCO A SESTO RIBASSATO
- ☐ ARCO A TUTTO SESTO

- ☒ MATTONE FACCIA A VISTA
 - ☐ MATTONE INTONACATO
 - ☐ PIETRA FACCIA A VISTA
 - ☐ PIETRA INTONACATA
 - ☐ PIETRA LISTATA
 - ☒ MATERIALI NON TRADIZIONALI
 - ☐ ALTRO _____
-
-

NOTE: Qualsiasi intervento di manutenzione straordinaria, restauro conservativo o ristrutturazione edilizia comporta l'obbligo della sostituzione degli architravi in cemento con piattabanda in mattoni come gli esistenti, l'eliminazione delle aperture grandi e la possibilità di riordino con adeguate aperture al piano terreno, l'eliminazione delle persiane, l'eliminazione del portico di copertura della scala esterna.
