COMUNE DI CASTELFIDARDO

EDIFICI E MANUFATTI RURALI DI INTERESSE STORICO – RILIEVO 2005

SCHEDA N°: 81

VIA/C.DA: Via Delle Querce n° 23

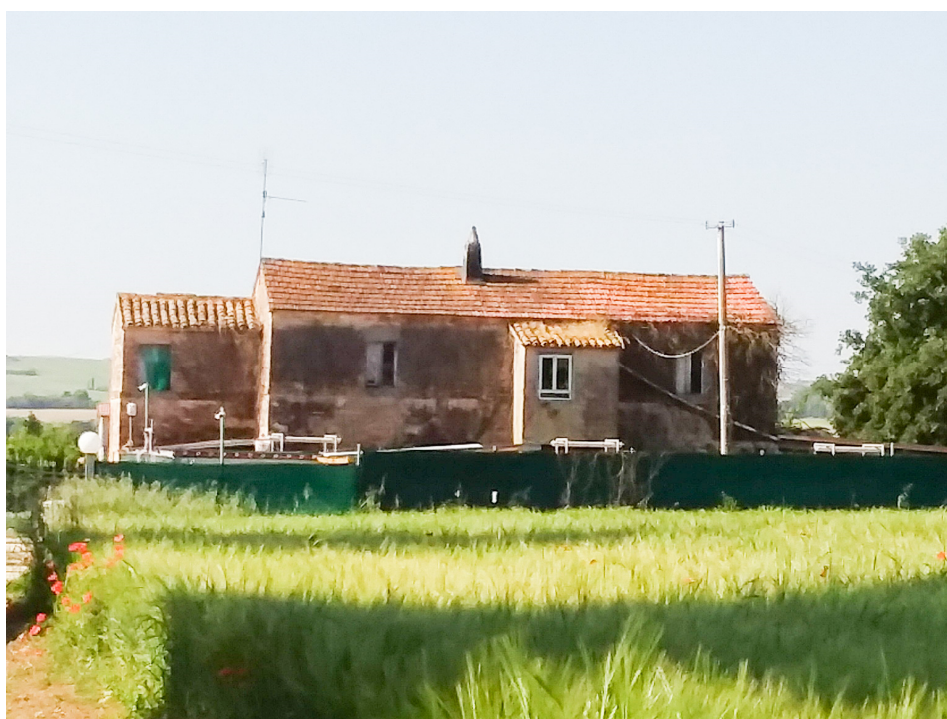
SITUAZIONE ATTUALE – FOTO ANNO 2023

ottimo	buono	mediocre	cattivo	pessimo	rudere
STRUTTURE			X			
FINITURE			X			
COPERTURA		X

☐ AGGIUNTI ELEMENTI CONSISTENTI☒ AGGIUNTO SOLO WC☐ NESSUNA AGGIUNTA☒ ALTRO: il manto di copertura in coppi è stato quasi del tutto sostituito da tegole.
