COMUNE DI CASTELFIDARDO

EDIFICI E MANUFATTI RURALI DI INTERESSE STORICO – RILIEVO 2005

SCHEDA N°: 50

LOCALITA': Monte Camillone

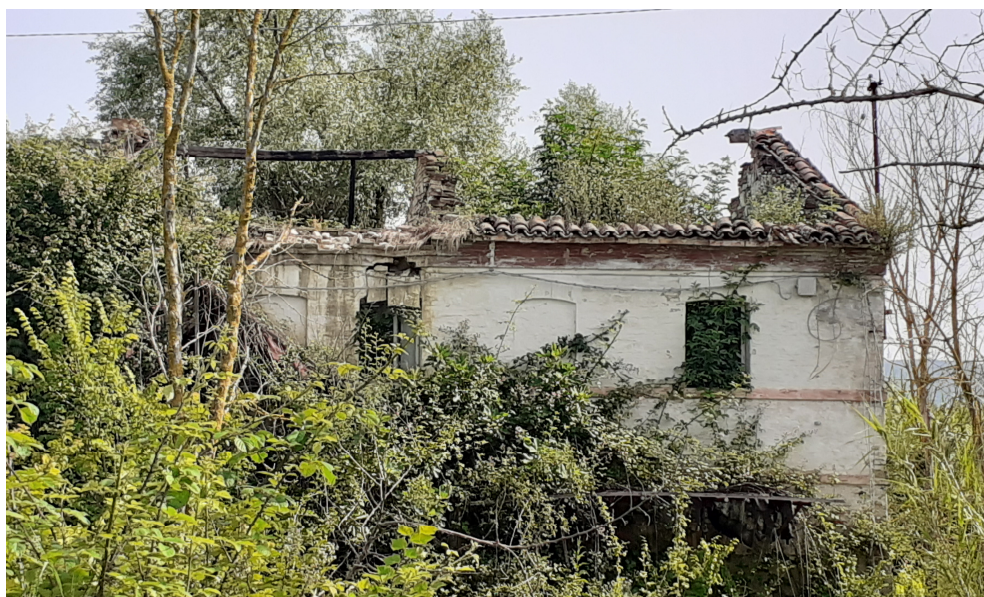
SITUAZIONE ATTUALE – FOTO ANNO 2023

☐ TRADIZIONALE (nessuna alterazione)☐ PARZIALMENTE RISTRUTTURATO☒ IN FASE DI RISTRUTTURAZIONE☐ RISTRUTTURATO☐ NUOVO – DIFFORME DALLA TIPOLOGIA

ottimo	buono	mediocre	cattivo	pessimo	rudere
STRUTTURE			X			
FINITURE			X			
COPERTURA			X

☐ AGGIUNTI ELEMENTI CONSISTENTI☐ AGGIUNTO SOLO WC☐ NESSUNA AGGIUNTA☒ ALTRO: apertura/chiusura di alcune porte e finestre, il tetto è stato parzialmente rifatto a causa di un incendio, la scala esterna ha subito un rifacimento.

MODIFICHE RECENTI: in fase di restauro.
