# COMUNE DI CASTELFIDARDO

## EDIFICI E MANUFATTI RURALI DI INTERESSE STORICO – RILIEVO 2005

SCHEDA N°: 55

LOCALITA': Monte Camillone

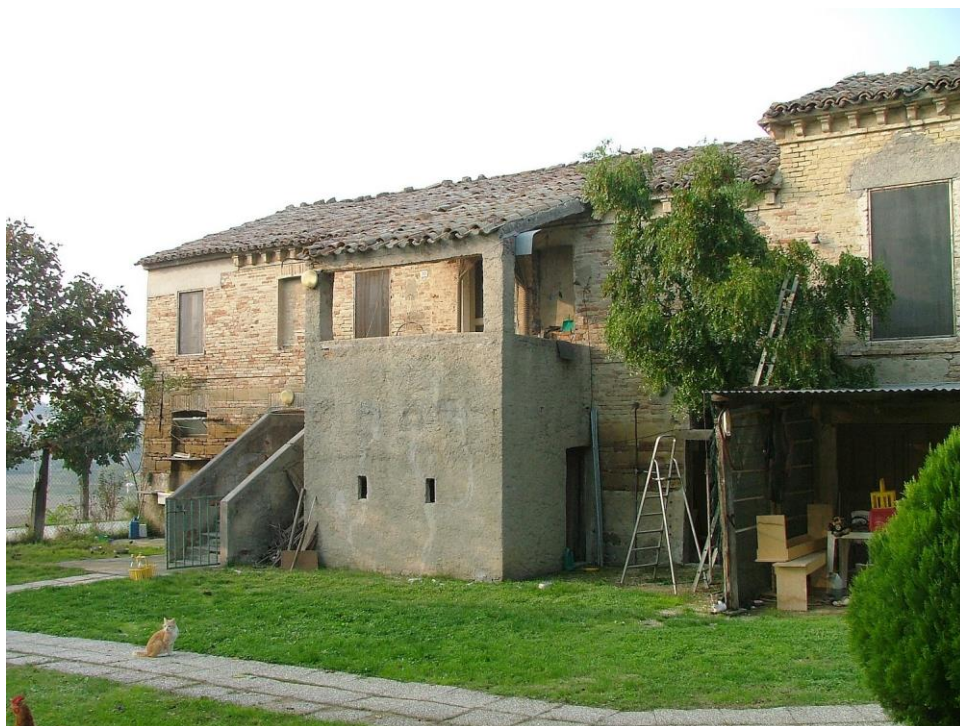
SITUAZIONE ATTUALE – FOTO ANNO 2005

ottimo	buono	mediocre	cattivo	pessimo	rudere
STRUTTURE			X			
FINITURE			X			
COPERTURA			X

ALTRO: contrafforte angolare.

- 】 MATTONE FACCIA A VISTA
  - ✍ MATTONE INTONACATO
  - 】 PIETRA FACCIA A VISTA
  - ✍ PIETRA INTONACATA
  - ✍ PIETRA LISTATA
  - ✍ MATERIALI NON TRADIZIONALI
  - 】 ALTRO: Arenaria dell'Esino listata nel P.T. del 1° corpo della casa.
- 
-

NOTE: Il possibile riordino delle aperture dovrà avvenire nel rispetto delle originarie bucatore. Particolare attenzione nel recupero dell'arenaria listata al piano terra del corpo A1. L'intervento 4, se effettuato, è obbligatorio per entrambi i corpi di fabbrica.
