COMUNE DI CASTELFIDARDO

EDIFICI E MANUFATTI RURALI DI INTERESSE STORICO – RILIEVO 2005

SCHEDA N°: 2

VIA/C.DA: C.da Laghi n° 14

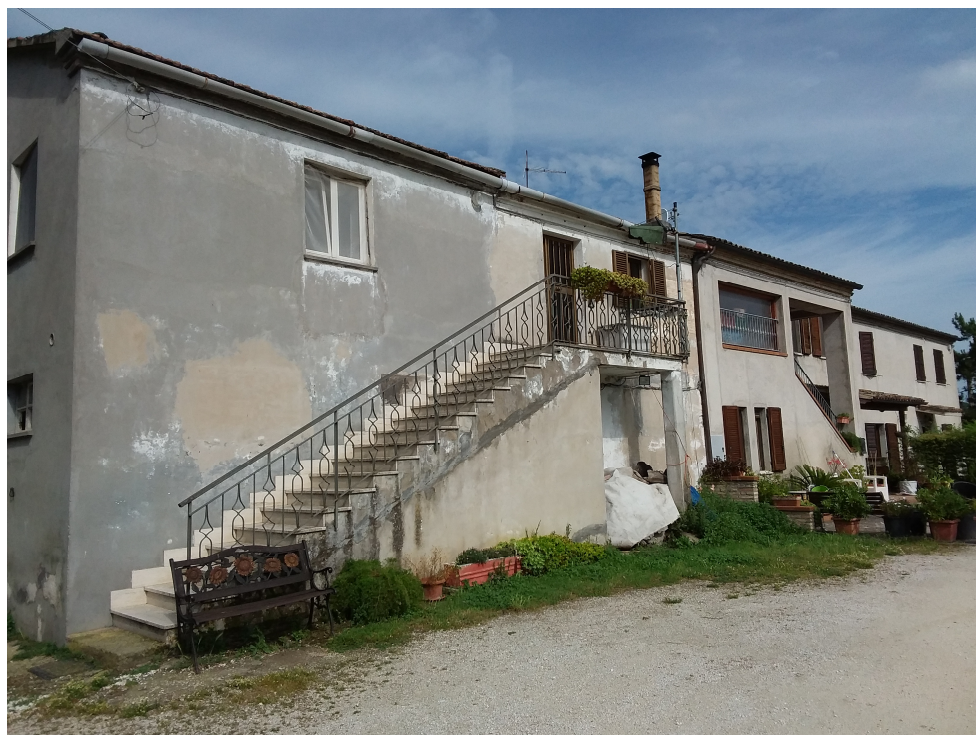
SITUAZIONE ATTUALE – FOTO ANNO 2023

☐ TRADIZIONALE (nessuna alterazione)☒ PARZIALMENTE RISTRUTTURATO☐ IN FASE DI RISTRUTTURAZIONE☐ RISTRUTTURATO☐ NUOVO – DIFFORME DALLA TIPOLOGIA

| | ottimo | buono | mediocre | cattivo | pessimo | rudere |
|---|---|---|---|---|---|---|
| STRUTTURE | | B | | | | |
| FINITURE | | | M | | | |
| COPERTURA | | B | | | | |

☐ NESSUNA ALTERAZIONE☐ ALTERAZIONI DI MODESTA ENTITA'☒ ALTERAZIONI SOSTANZIALI

☒ AGGIUNTI ELEMENTI CONSISTENTI☐ AGGIUNTO SOLO WC☐ NESSUNA AGGIUNTA☒ ALTRO: le scale esterne sono state ristrutturate in completa diffinità dall'originale.
