COMUNE DI CASTELFIDARDO

EDIFICI E MANUFATTI RURALI DI INTERESSE STORICO – RILIEVO 2005

SCHEDA N°: 111

VIA/C.DA: Via Che Guevara n° 26

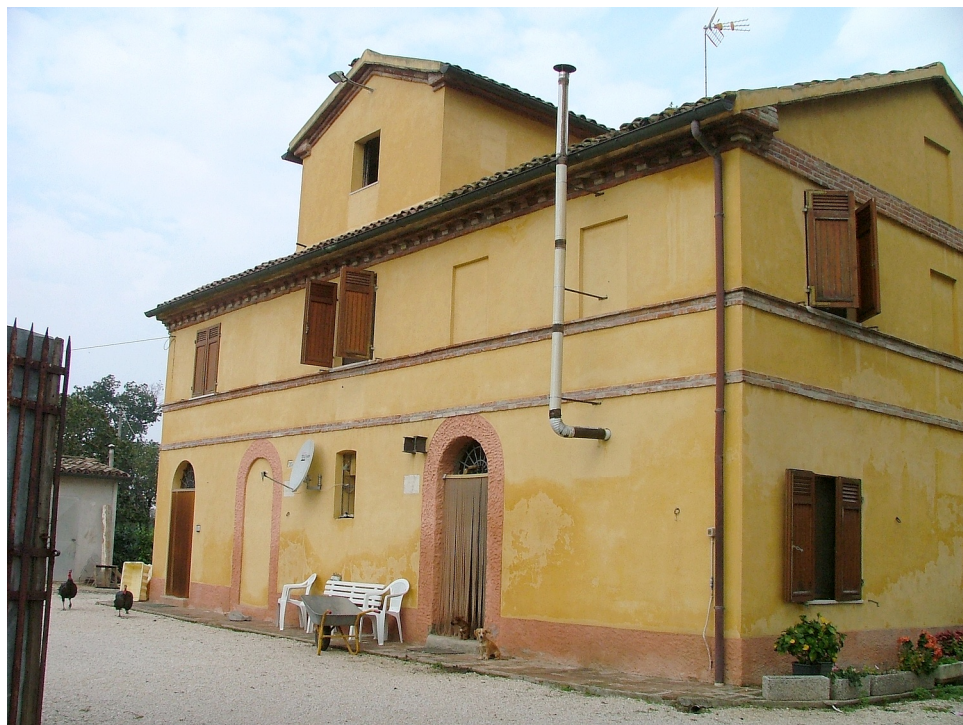
SITUAZIONE ATTUALE – FOTO ANNO 2005

☐ TRADIZIONALE (nessuna alterazione)☐ PARZIALMENTE RISTRUTTURATO☐ IN FASE DI RISTRUTTURAZIONE☒ RISTRUTTURATO☒ DIFFORME DALLA TIPOLOGIA

ottimo	buono	mediocre	cattivo	pessimo	rudere
STRUTTURE		X				
FINITURE		X				
COPERTURA		X

F: MODIFICHE DEGLI
ELEMENTI STRUTTURALI☐ NESSUNA ALTERAZIONE☐ ALTERAZIONI DI MODESTA ENTITA'☒ ALTERAZIONI SOSTANZIALIG: MODIFICHE
DELL'IMPIANTO EDILIZIO☒ AGGIUNTI ELEMENTI CONSISTENTI☐ AGGIUNTO SOLO WC☐ NESSUNA AGGIUNTA☐ ALTRO _____

NOTE: Il possibile riordino delle aperture dovrà avvenire nel rispetto delle originarie bucatore. Demolizione della canna fumaria esterna.
