# COMUNE DI CASTELFIDARDO

## EDIFICI E MANUFATTI RURALI DI INTERESSE STORICO – RILIEVO 2005

SCHEDA N°: 2a

VIA/C.DA: San Pellegrino n° 1

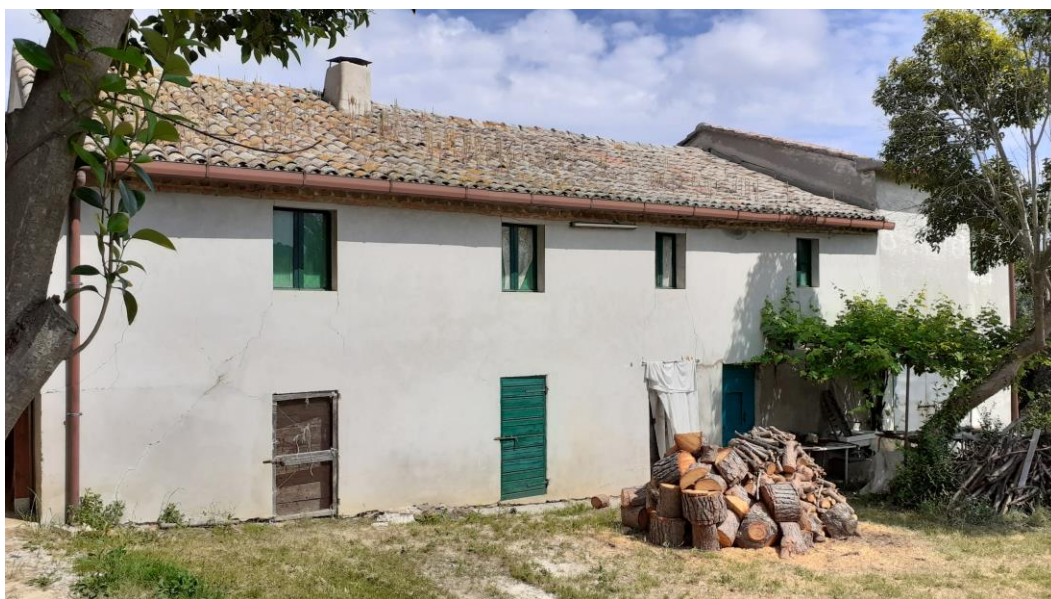
SITUAZIONE ATTUALE – FOTO ANNO 2023

VERIFICA  
INTERVENTI  
REALIZZATI

☐ NESSUNO  
☐ PARZIALE AL  
☐ P.T.  
☐ P.1.  
☒ PARZIALE  
ESTERNO  
☐ IN CORSO  
☒ COMPLETATO  
ANNO 2000  
☐ ALTRO

ottimo	buono	mediocre	cattivo	pessimo	rudere
STRUTTURE			M			
FINITURE		B				
COPERTURA		B

ALTRO: intonacato corpo A1 - aggiunti corpi C3-C4 in contrasto con l'ambiente.
