COMUNE DI CASTELFIDARDO

EDIFICI E MANUFATTI RURALI DI INTERESSE STORICO – RILIEVO 2005

SCHEDA N°: 173

VIA/C.DA: Via Albanacci n° 30

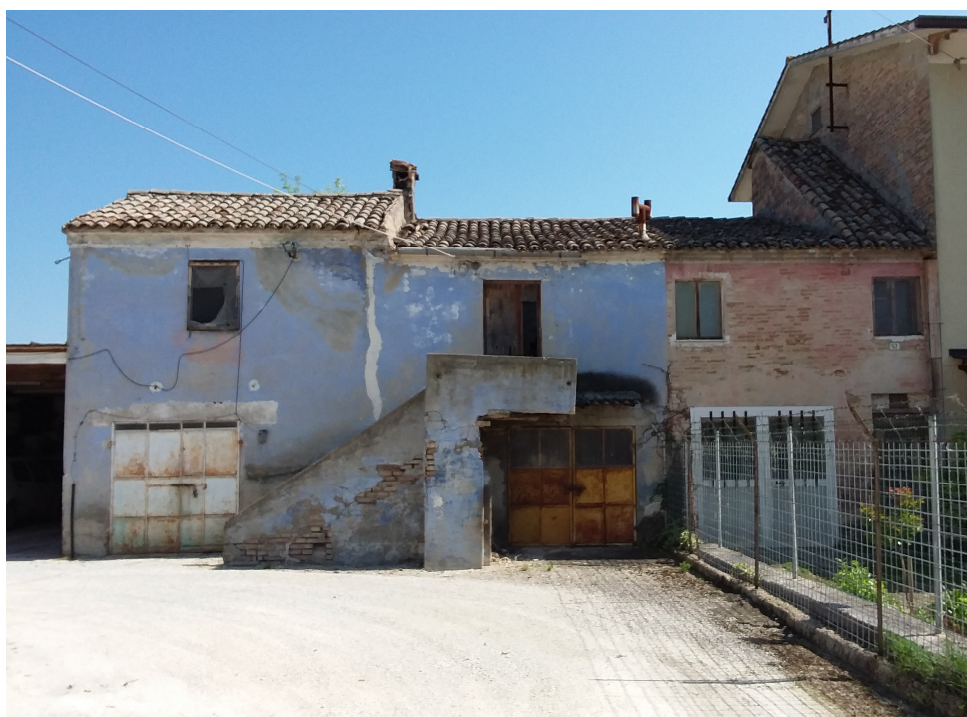
SITUAZIONE ATTUALE – FOTO ANNO 2023

EPOCA: I° metà sec. XIX

☐ EDIFICIO A CORPO UNICO☒ EDIFICIO COMPOSTO☒ CON CORPI A VOL. VARIABILE☐ CON CORPI A VOL. UNIFORME☐ EDIFICIO CON BIGATTERIA☐ EDIFICIO PADRONALE☐ PALOMBARA☒ EDIFICIO CON SCALA INTERNA☒ EDIFICIO CON SCALA ESTERNA☒ CENTRALE LATO LUNGO☐ CENTRALE LATO CORTO☐ DISSIMMETRICA

☐ TRADIZIONALE (nessuna alterazione)☒ PARZIALMENTE RISTRUTTURATO☐ IN FASE DI RISTRUTTURAZIONE☐ RISTRUTTURATO☐ NUOVO – DIFFORME DALLA TIPOLOGIA

ottimo	buono	mediocre	cattivo	pessimo	rudere
STRUTTURE				X		
FINITURE				X		
COPERTURA				X

☐ NESSUNA ALTERAZIONE☒ ALTERAZIONI DI MODESTA ENTITA'☐ ALTERAZIONI SOSTANZIALI

- ☐ MONUMENTALE
- ☐ DI PARTICOLARE VALORE ARCHITETTONICO
- ☒ VALORE ARCHITETTONICO MEDIO
- ☐ TESTIMONIANZA STORICA
- ☐ IN DIFFORMITA' CON L'AMBIENTE

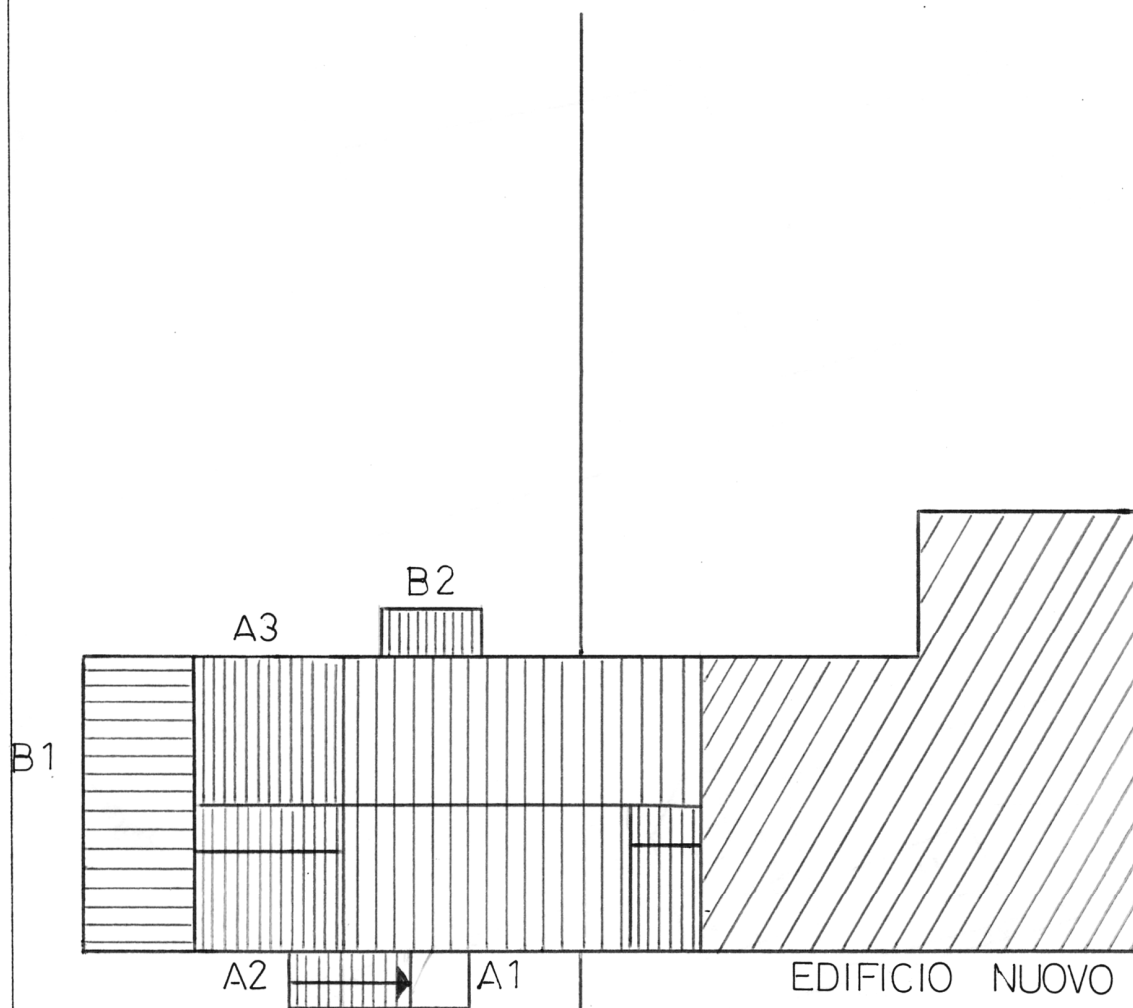
PLANIMETRIA GENERALE DELLO STATO DI FATTO

CORPI DI FABBRICA: A1: RC 1,2bis,4,5,6,7,10.
 RE 1,2,3/4,8bis*,9,10*,10bis*,16*,13*

A2: RC 1,2bis,4,5,6,7,10.
 RE 1,2,3/4,8bis*,9,10*,10bis*,16

A3: RC 1,2bis,4,5,6,7,10.
 RE 1,2,3/4,8bis*,9,10*,10bis*,16

NOTE: In RC: I corpi A2 ed A3 dovranno avere un'unica copertura a due falde; Il possibile riordino delle aperture dovrà avvenire nel rispetto delle originarie bucaure; L'intervento 4, se effettuato, è obbligatorio per tutti i corpi di fabbrica.
