COMUNE DI CASTELFIDARDO

EDIFICI E MANUFATTI RURALI DI INTERESSE STORICO – RILIEVO 2005

SCHEDA N°: 66

VIA/C.DA: Via Della Stazione n° 15

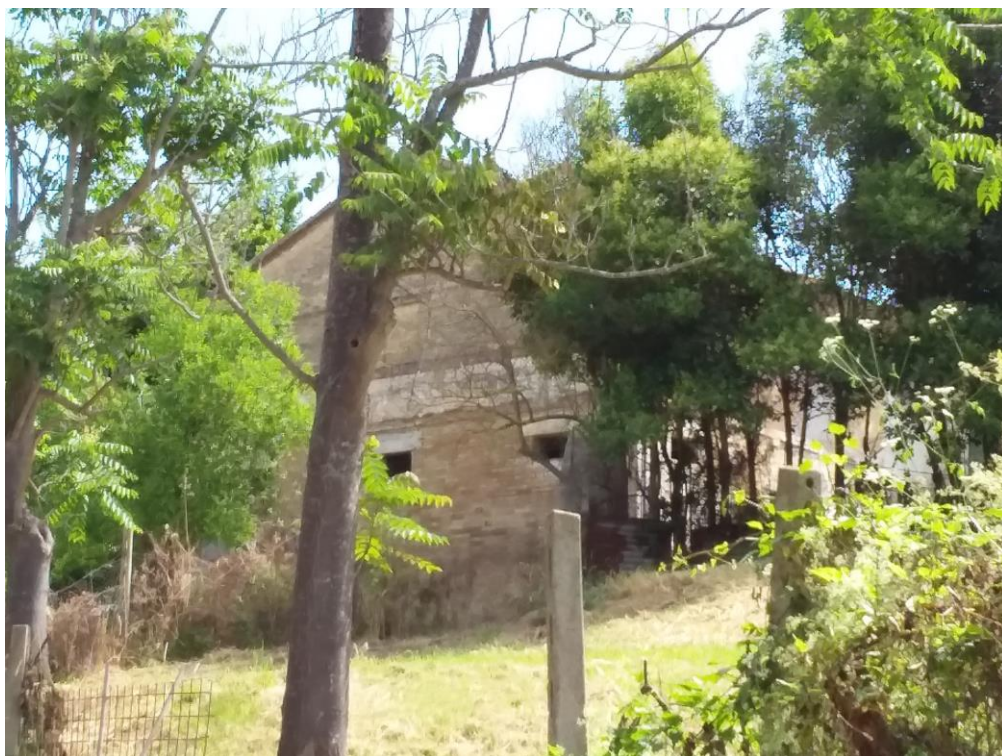
SITUAZIONE ATTUALE – FOTO ANNO 2023

- ☒ NESSUNO
- ☐ PARZIALE AL
 - ☐ P.T.
 - ☐ P.1.
- ☐ PARZIALE ESTERNO
- ☐ IN CORSO
- ☐ COMPLETATO
- ANNO _____
- ☐ ALTRO

ottimo	buono	mediocre	cattivo	pessimo	rudere
STRUTTURE				X		
FINITURE				X		
COPERTURA				X

ALTRO: all'impianto edilizio rurale è stato affiancato un nuovo manufatto adibito a civile abitazione che mal si inserisce nell'ambiente.

ALTRO presenza di un contrafforte sul lato a valle della casa.
-
-

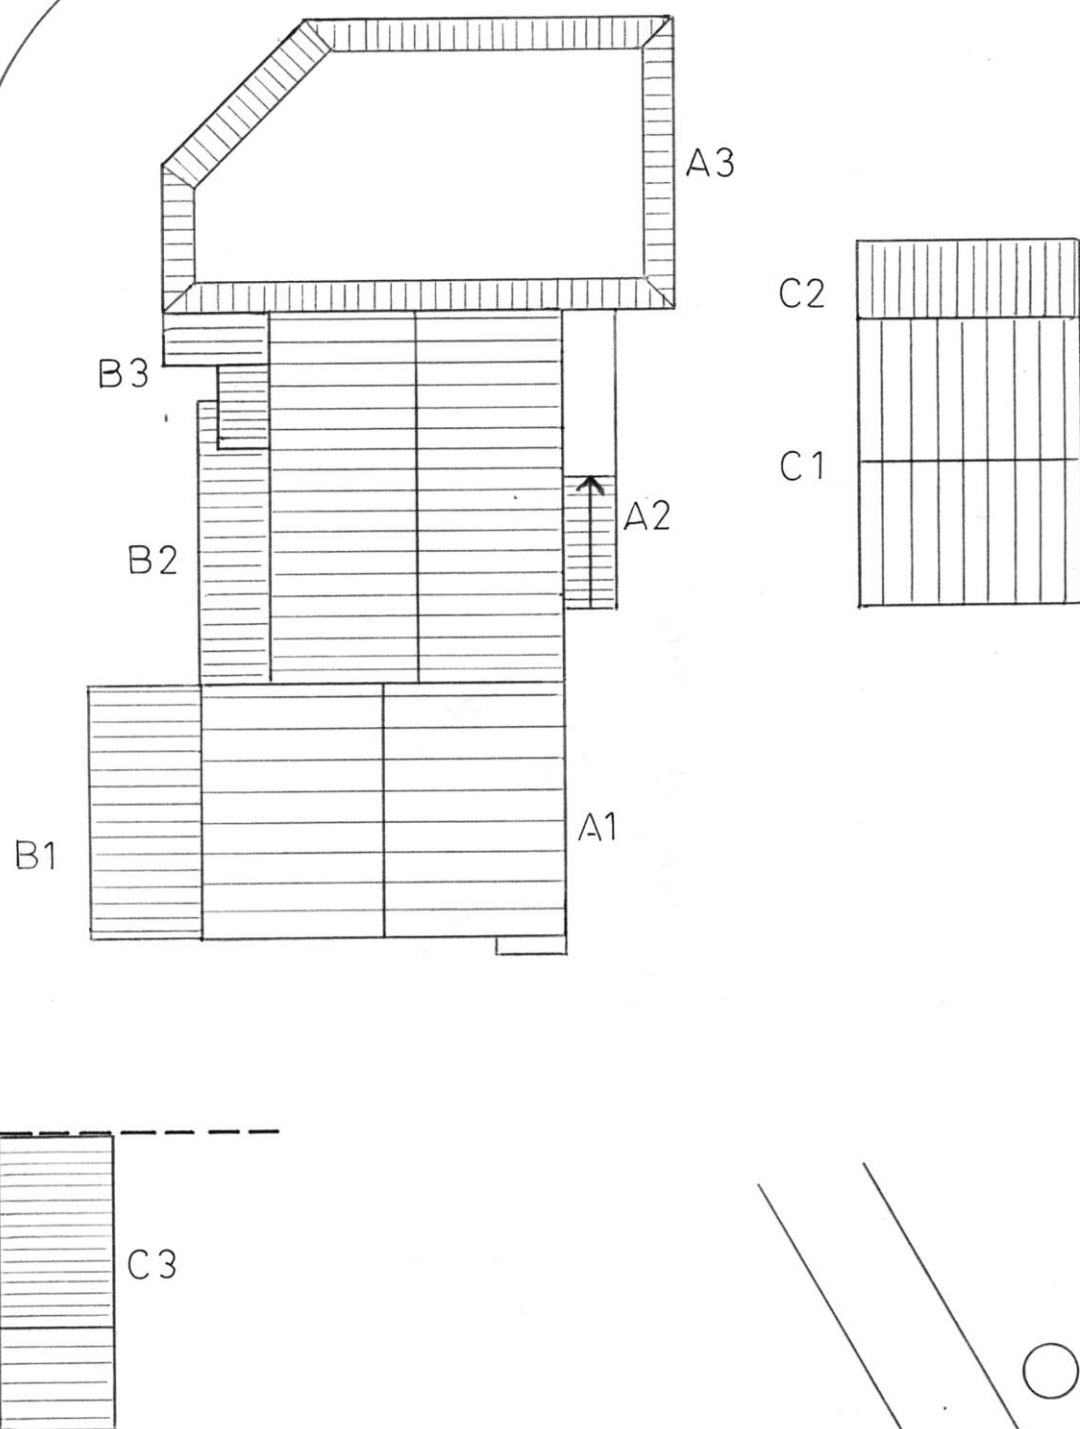
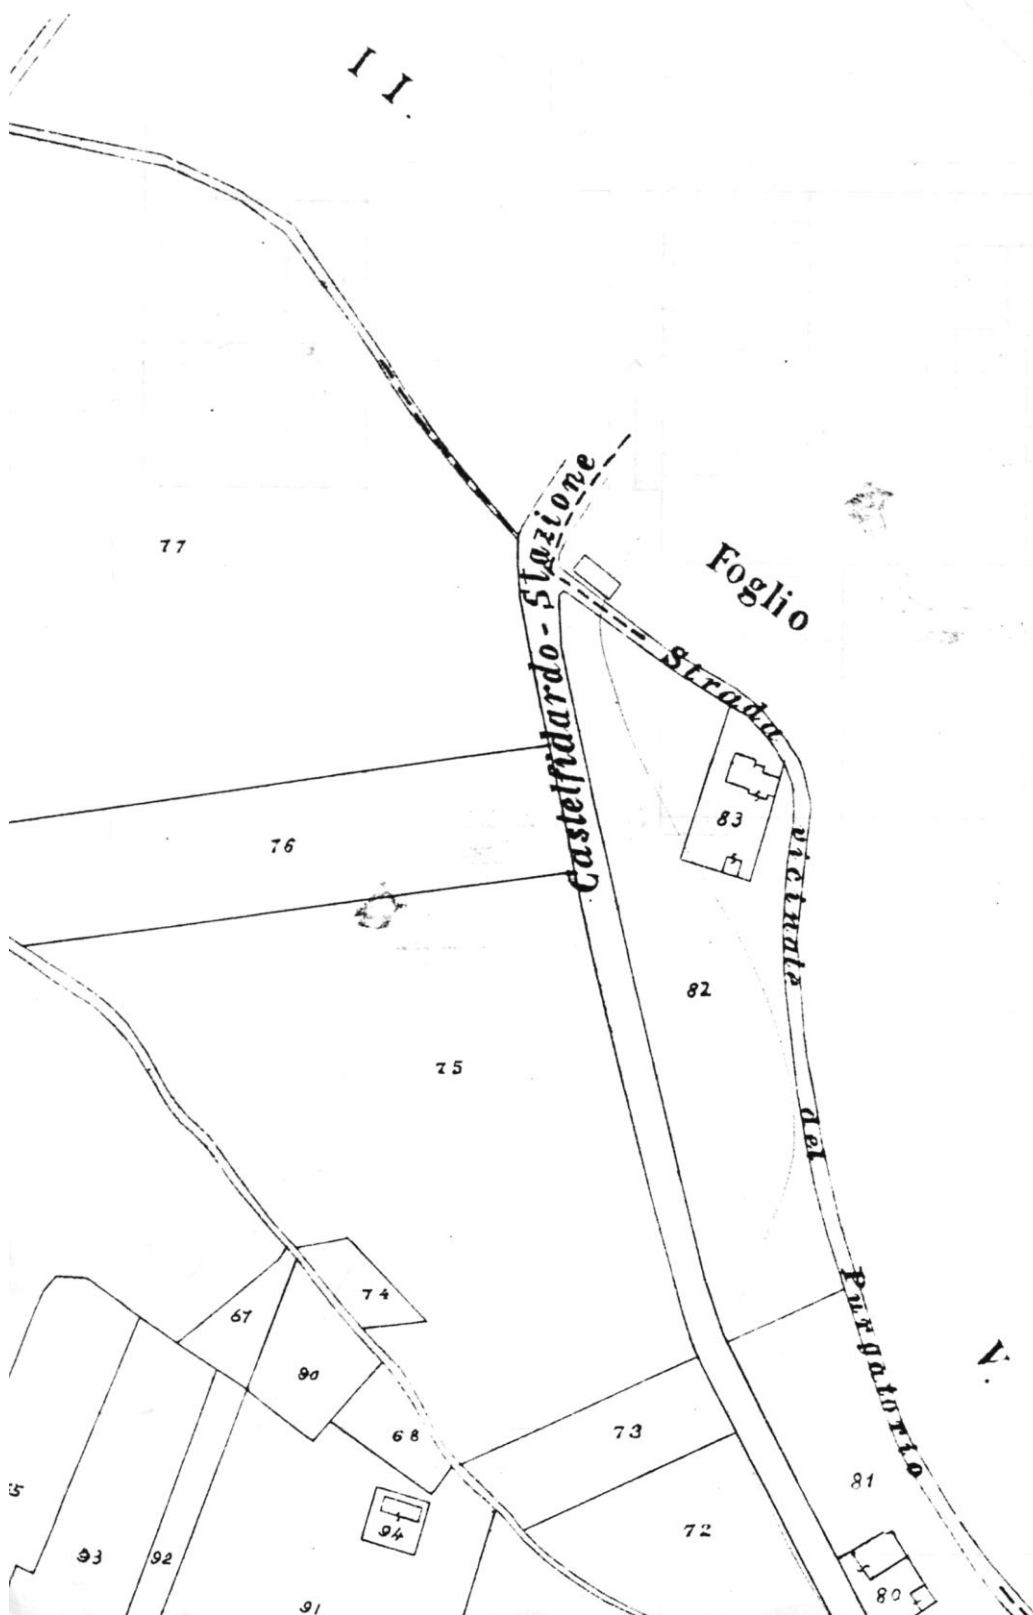
PLANIMETRIA GENERALE DELLO STATO DI FATTO

A1: RC 1,2bis,4,5,6,7,10.

RE 1,2,3/4,8bis*9,10*,10bis*

A2: RC 1,2bis,4,5,6,7,10

RE 1,2,3/4,8bis*9,10*,10bis*,13*,16*

A3: DR 1,2,9,10,11,12*,13*,**15,18*,20*,21*,25bis***

ELEMENTI ADERENTI: B1: D.
 B2: D.
 B3: DR 1,2,9,11,12,13*
 B4:
 B5:
 B6:

ANNESSO COLONICO C1: DR 1,2,9,11,12,13*.
 C2: D.
 C3: DR 1,2,4,7,9,11,12,13*.
 C4:
 C5:
 C6:
 C7:
 C8:

NOTE: **In RC:** Il possibile riordino delle aperture dovrà avvenire nel rispetto delle originarie bucaure. Obbligatorio accorpate il corpo A3 con il corpo A1 anche a valle dello stesso, nel rispetto degli elementi tipologici ed architettonici tipici del corpo A1.

NOTE: Obbligatorio l'accorpamento con il corpo C3.

NOTE: Obbligatorio l'accorpamento del corpo C1 con il corpo C3.
