Ditta: GALMAN

ubicazione: via IV Novembre N. 27

catasto: fg. 12, mapp. 498/1

Scheda N. 1 - **NORME TECNICHE**

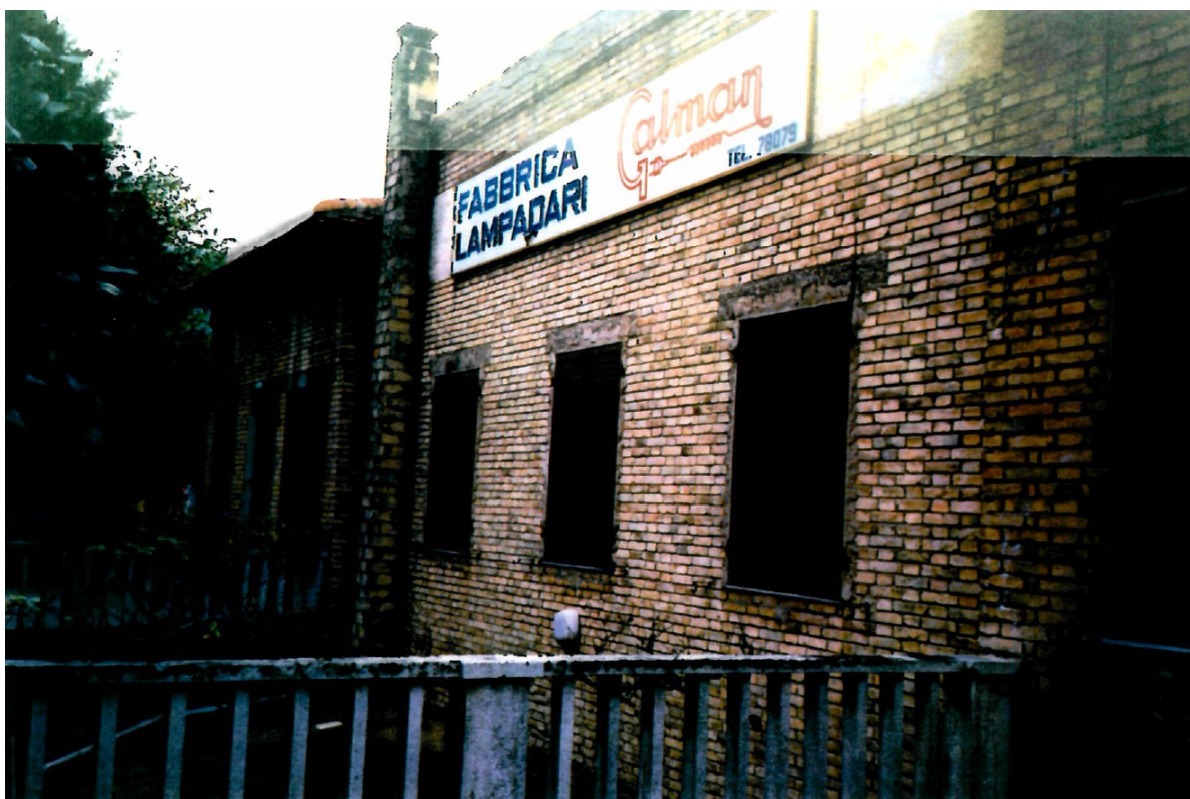
- posizione: versante;
 - visibile soltanto dall'interno del tessuto urbano;
 - tipologia edilizia: edificio composto con corpi a volume variabile; e costituito, nella parte più alta, emergente su via IV Novembre, da due elementi simmetrici con copertura a padiglione (A) uniti da un elemento centrale (B) il cui fronte su strada, più elevato perché coperto con falda unica con pendenza verso valle, consente di accogliere l'insegna della ditta; gli elementi aggregati (C) sono più bassi, a copertura piana e si dispongono sul dislivello; l'edificio aveva destinazione promiscua in quanto ospitava oltre ai laboratori anche l'abitazione e gli uffici;

- struttura in muratura di mattoni e solai in latero-cemento;
 - costruito negli anni '50;
 - in buono stato di conservazione;
 - di non rilevante interesse storico-architettonico anche se testimonia di una prassi professionale dignitosa soprattutto nell'uso del mattone, nel rapporto con la strada, nella disposizione dei due corpi a padiglione;

- è stato destinato a fabbrica di lampadari ed attualmente sembra non utilizzato.
-

Oltre agli interventi di cui ai punti a), b), c) e d) dell'art. 31 della L. 5/8/78 n. 457 e consentita la demolizione con ricostruzione; in questo caso si applicano gli indici e parametri di cui all'art. 24.3.2 (zone di completamento e tutela B3t) con il limite dell'altezza massima su via IV Novembre pari all'altezza dell'edificio attuale.
