# COMUNE DI CASTELFIDARDO

## EDIFICI E MANUFATTI RURALI DI INTERESSE STORICO – RILIEVO 2005

SCHEDA N°: 6

LOCALITA': Mulino Polverini

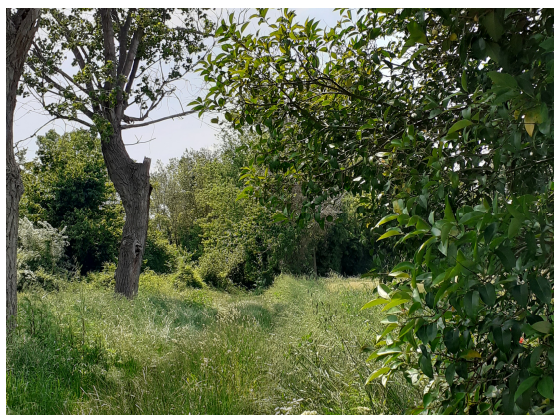
SITUAZIONE ATTUALE – FOTO ANNO 2023 – (sito inaccessibile)

☐ CON COPERTURA TOTALE☐ CON LOGGETTA DI INGRESSO☒ SCOPERTA – la scale esterna è totalmente crollata.

ALTRO: l'edificio sta lentamente crollando.

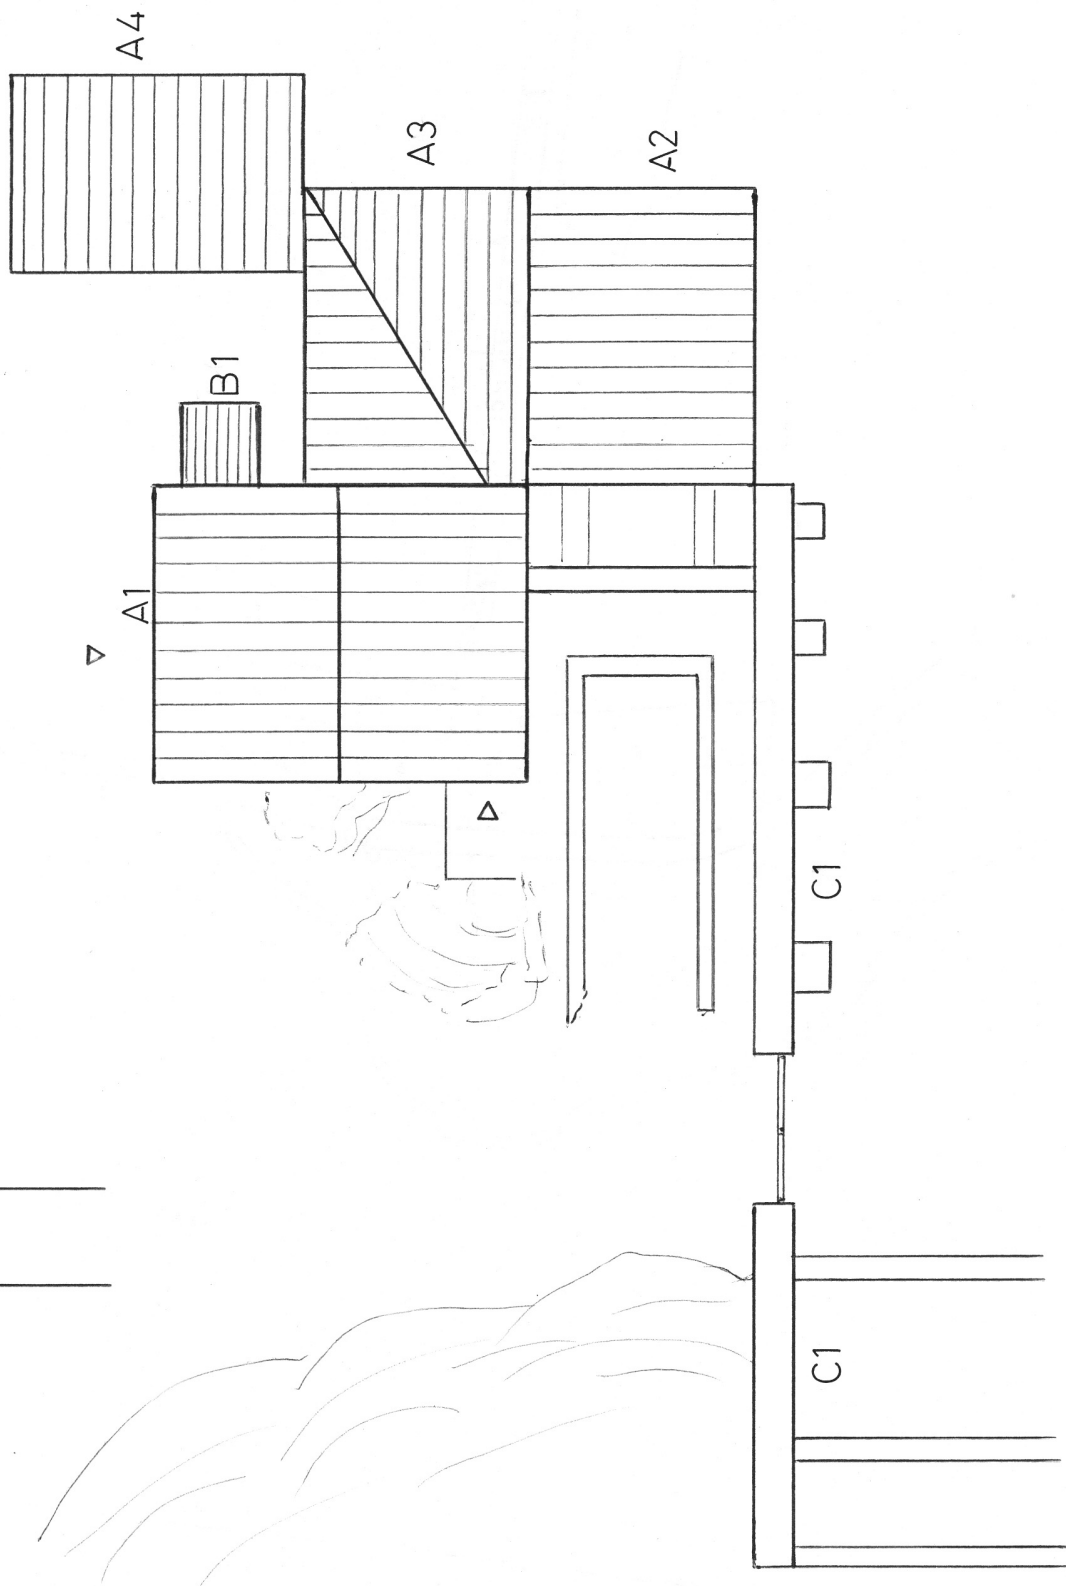
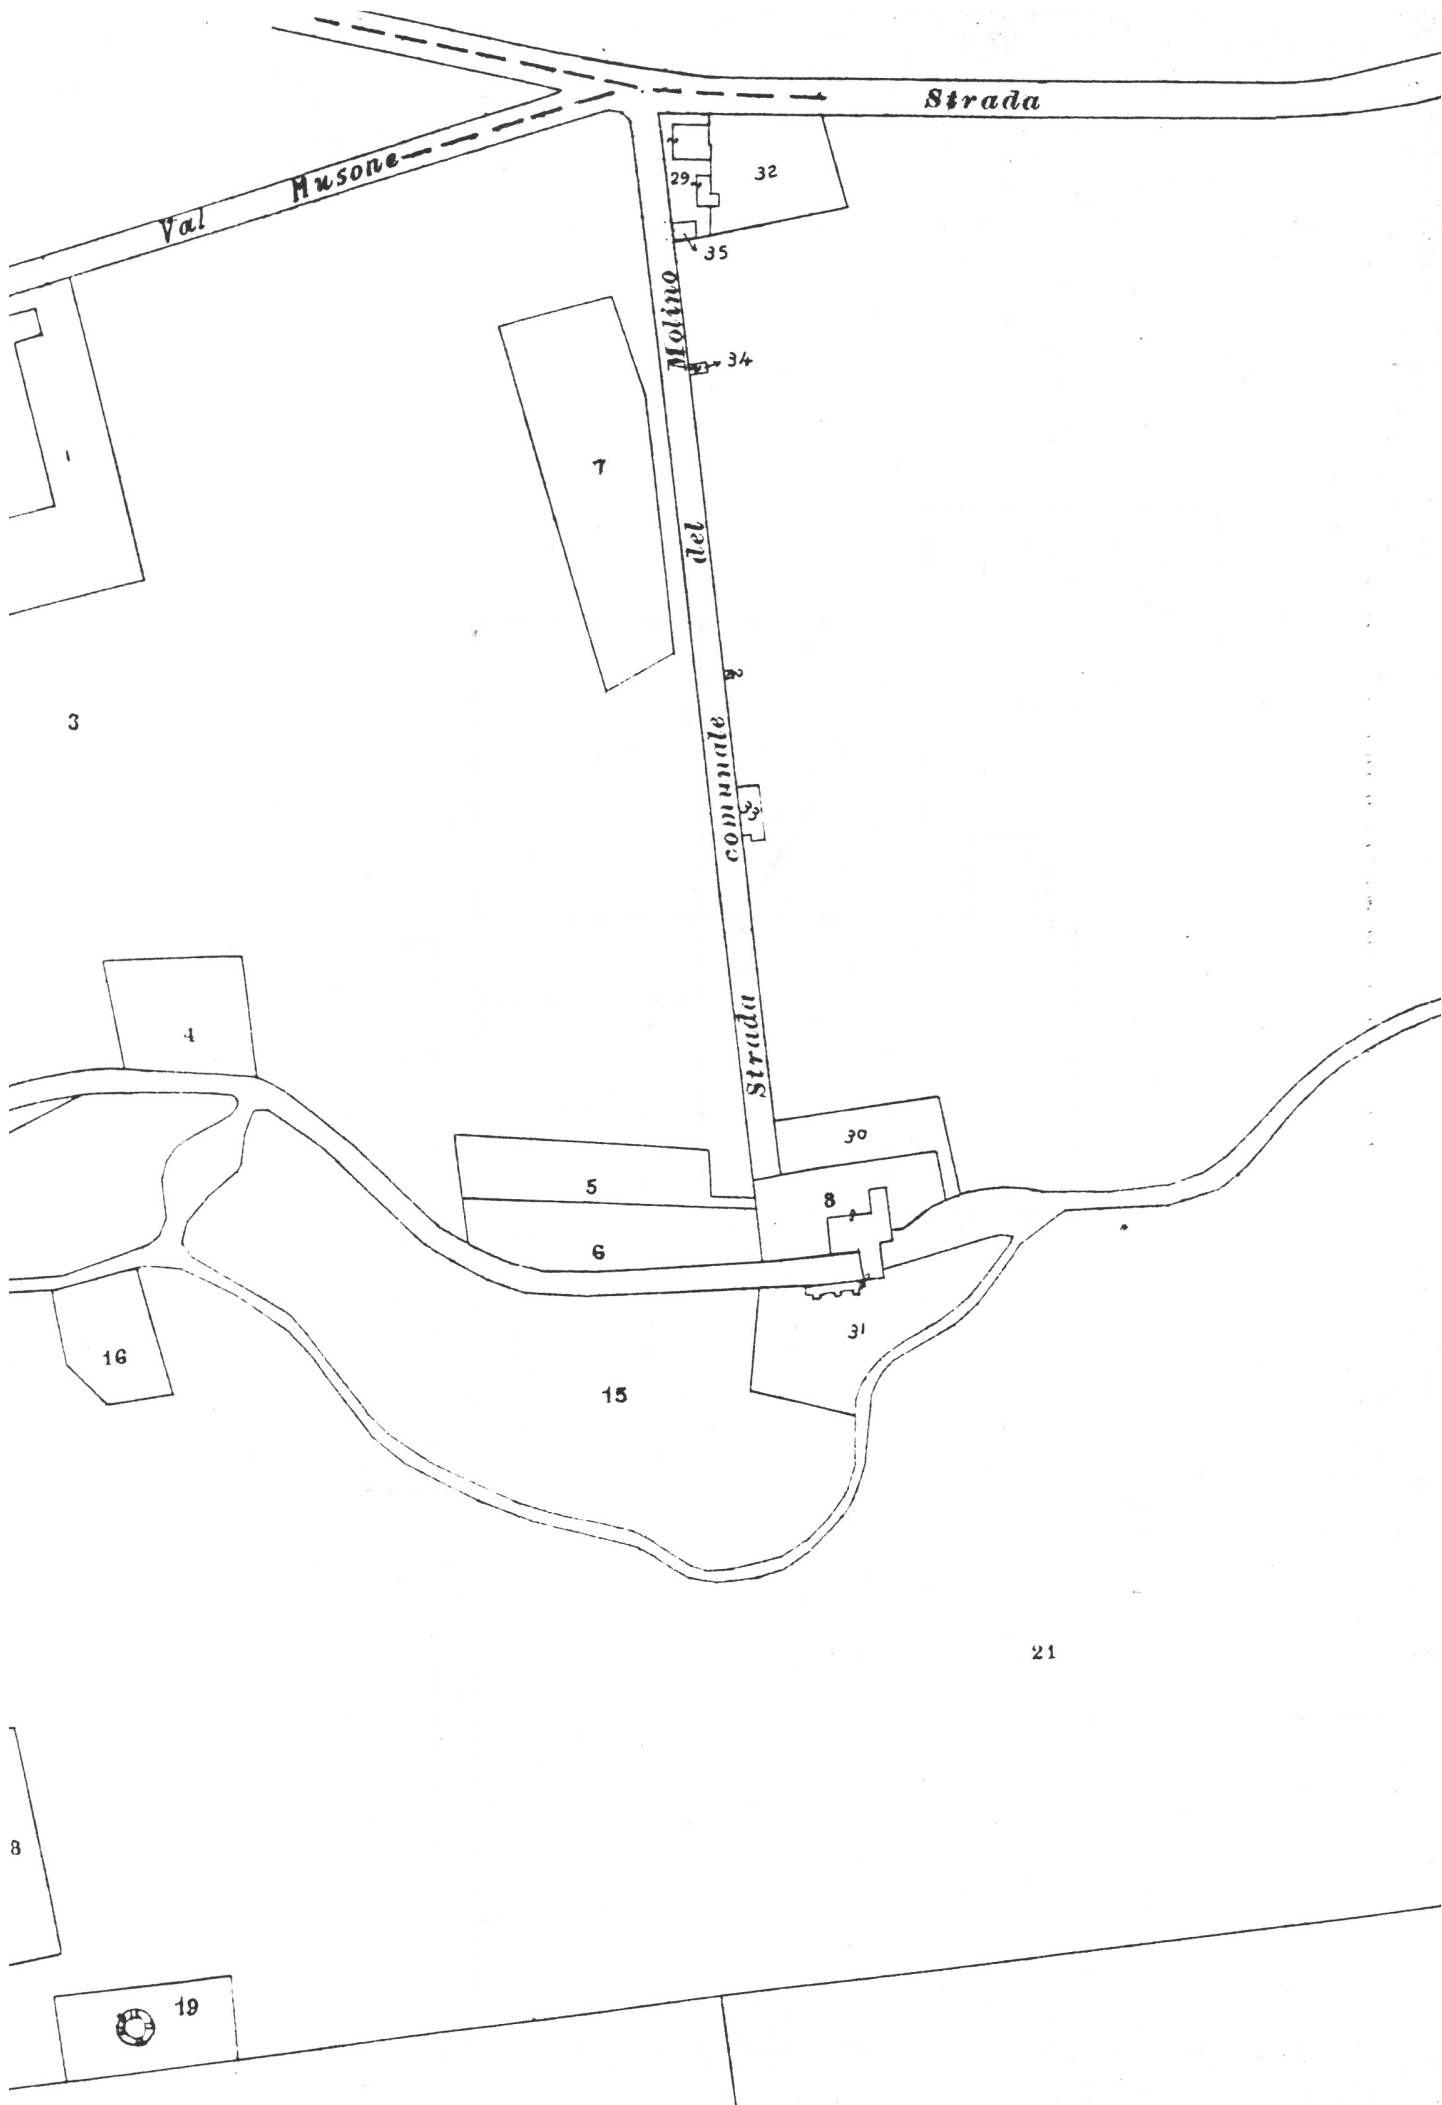
PLANIMETRIA GENERALE DELLO STATO DI FATTO

CORPI DI FABBRICA:

A1: DR 1,2,4,6,7,8,12\*,15,17\*,19\*,21\*,23\*,24\*,25\*,25bis\*,26\*

A2: DR 1,2,6,7,8,12\*,15,17\*,19\*,21\*,23\*,24\*,25\*,25bis\*,26\*

A3: DR 1,2,6,7,8,12\*,15,17\*,19\*,21\*,23\*,24\*,25\*,25bis\*,26\*

A4: DR 1,2,6,7,8,12\*,15,17\*,19\*,21\*,23\*,24\*,25\*,25bis\*,26\*

NOTE: Nella ricostruzione i prospetti dovranno riproporre la stessa tipologia di  
tessitura muraria, cornici marcapiano e piattabande in mattoni, possibilmente  
recuperati dallo smontaggio
