# COMUNE DI CASTELFIDARDO

## EDIFICI E MANUFATTI RURALI DI INTERESSE STORICO – RILIEVO 2005

SCHEDA N°: 1

VIA/C.DA: C.da Laghi n° 16

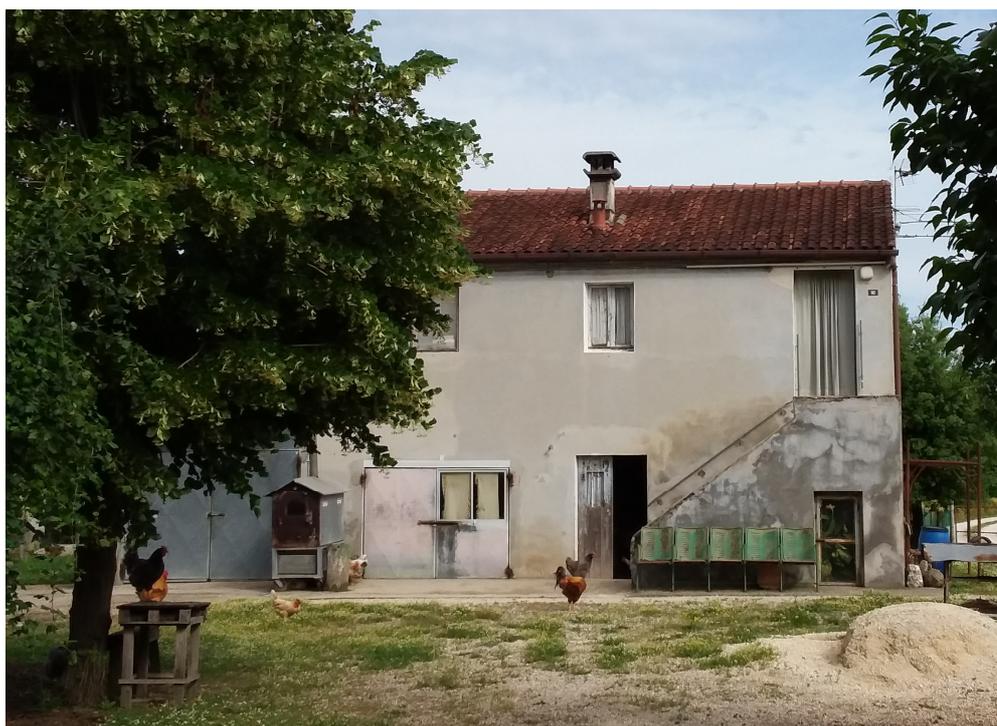
SITUAZIONE ATTUALE – FOTO ANNO 2023

ottimo	buono	mediocre	cattivo	pessimo	rudere
STRUTTURE			X			
FINITURE		X				
COPERTURA		X

- AGGIUNTI ELEMENTI CONSISTENTI  
 AGGIUNTO SOLO WC  
 NESSUNA AGGIUNTA  
 ALTRO: il tetto è stato rifatto e il manto di copertura risulta in tegola portoghese.

ALTRO: nella parte posteriore dell'abitazione adiacente alla casa è stata costruita una stalla.
