COMUNE DI CASTELFIDARDO

EDIFICI E MANUFATTI RURALI DI INTERESSE STORICO – RILIEVO 2005

SCHEDA N°: 34

VIA/C.DA: Via Della Battaglia n° 33

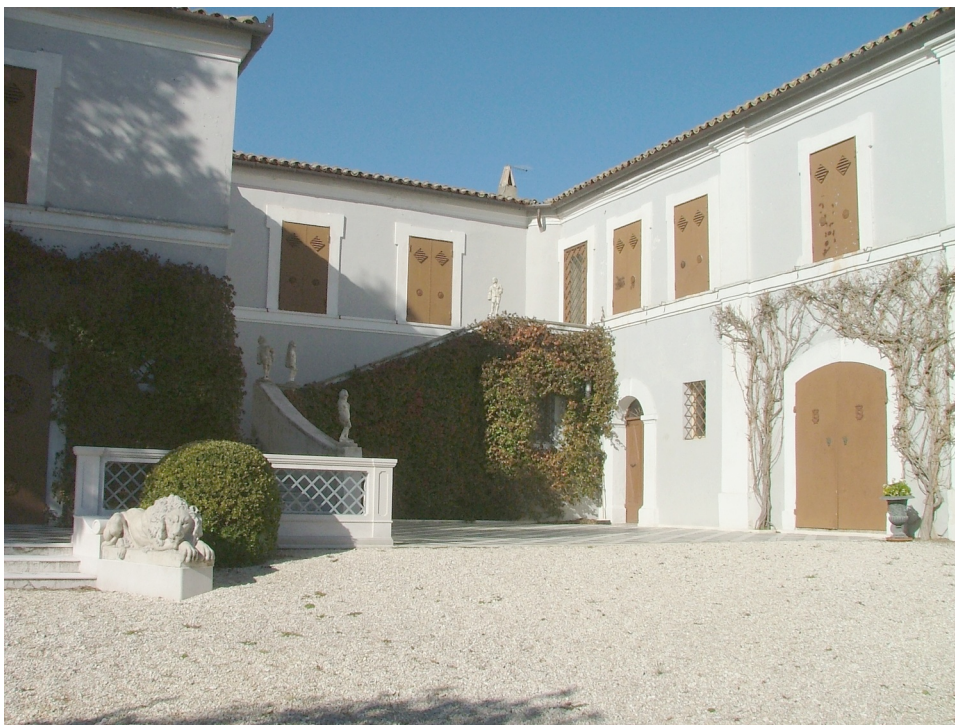
SITUAZIONE ATTUALE – FOTO ANNO 2005

☒ TRADIZIONALE (nessuna alterazione)☐ PARZIALMENTE RISTRUTTURATO☐ IN FASE DI RISTRUTTURAZIONE☒ RISTRUTTURATO circa 45 anni fa.☐ NUOVO – DIFFORME DALLA TIPOLOGIA

ottimo	buono	mediocre	cattivo	pessimo	rudere
STRUTTURE		X				
FINITURE		X				
COPERTURA		X

☒ NESSUNA ALTERAZIONE☐ ALTERAZIONI DI MODESTA ENTITA'☐ ALTERAZIONI SOSTANZIALI

- ☐ CON UNA FILA DI MATTONI
- ☒ SCALINATO su tutti i lati della casa.
- ☐ A DENTE DI SEGA
- ☐ A CUBETTI
- ☒ CON MENSOLE su tutti i lati della casa.

- ☒ ARCHITRAVE IN LEGNO
- ☐ ARCHITRAVE IN C.A.
- ☐ PIATTABANDA IN MATTONI
- ☐ ARCO A SESTO RIBASSATO
- ☐ ARCO A TUTTO SESTO

- ☒ ARCHITRAVE IN LEGNO
- ☐ ARCHITRAVE IN C.A.
- ☐ PIATTABANDA IN MATTONI
- ☐ ARCO A SESTO RIBASSATO
- ☒ ARCO A TUTTO SESTO

- ☐ MATTONE FACCIA A VISTA
 - ☒ MATTONE INTONACATO
 - ☐ PIETRA FACCIA A VISTA
 - ☐ PIETRA INTONACATA
 - ☐ PIETRA LISTATA
 - ☐ MATERIALI NON TRADIZIONALI
 - ☐ ALTRO _____
-
-
