COMUNE DI CASTELFIDARDO

EDIFICI E MANUFATTI RURALI DI INTERESSE STORICO – RILIEVO 2005

SCHEDA N°: 28

VIA/C.DA: Via Della Battaglia n° 54

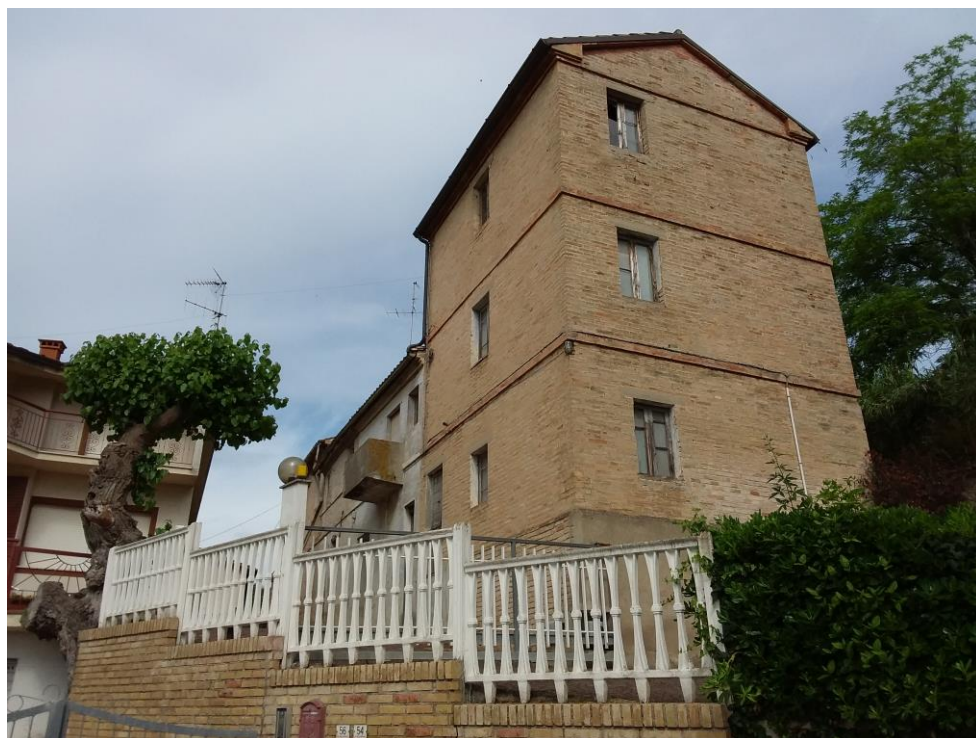
SITUAZIONE ATTUALE – FOTO ANNO 2023

ottimo	buono	mediocre	cattivo	pessimo	rudere
STRUTTURE			X			
FINITURE			X			
COPERTURA			X

☐ ALTRO: aggiunto balcone sul prospetto principale.

NOTE: Demolizione del balcone sul prospetto principale. **Per le parti originali del fabbricato, dove si preveda la demolizione e ricostruzione tale possibilità potrà essere consentita solo per gravi motivi di stabilità certificati da apposita perizia firmata da un tecnico abilitato,**
