COMUNE DI CASTELFIDARDO

EDIFICI E MANUFATTI RURALI DI INTERESSE STORICO – RILIEVO 2005

SCHEDA N°: 159

VIA/C.DA: Mirano Vittoria n° 7

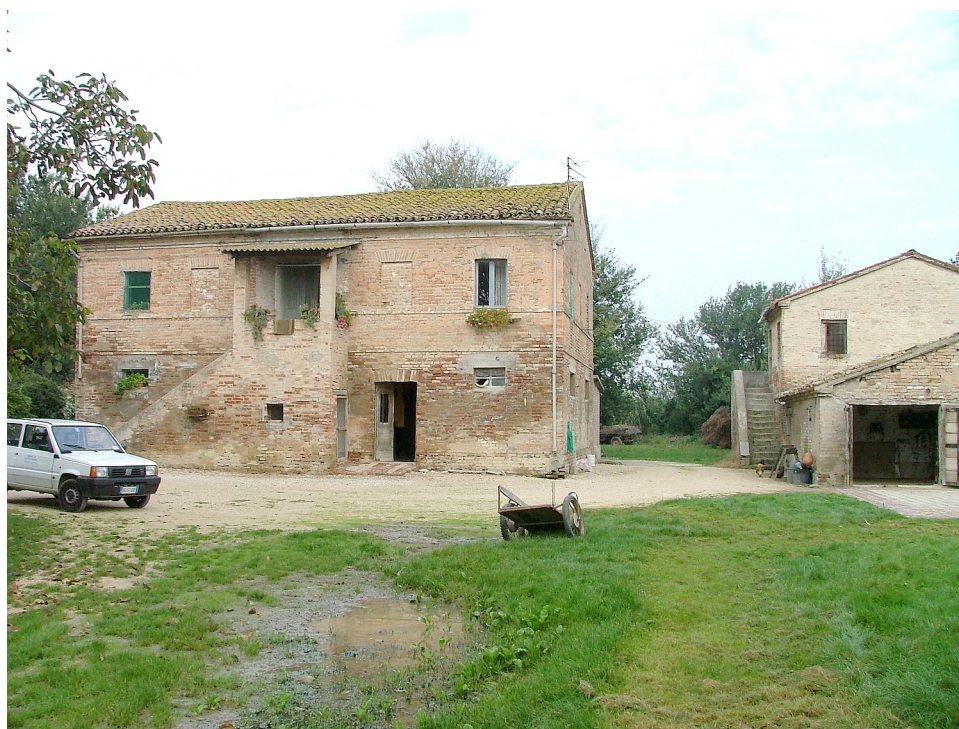
SITUAZIONE ATTUALE – FOTO ANNO 2005

- ☒ EDIFICIO A CORPO UNICO
☐ EDIFICIO COMPOSTO
- ☐ EDIFICIO CON BIGATTERIA
☐ EDIFICIO PADRONALE
☐ PALOMBARA
☐ EDIFICIO CON SCALA INTERNA
☒ EDIFICIO CON SCALA ESTERNA
- ☐ CON CORPI A VOL. VARIABILE
☐ CON CORPI A VOL. UNIFORME
- ☒ CENTRALE LATO LUNGO
☐ CENTRALE LATO CORTO
☐ DISSIMMETRICA

- ☐ CON COPERTURA TOTALE
☒ CON LOGGETTA DI INGRESSO
☐ SCOPERTA

- ☒ TRADIZIONALE (nessuna alterazione)
☐ PARZIALMENTE RISTRUTTURATO
☐ IN FASE DI RISTRUTTURAZIONE
☐ RISTRUTTURATO
☐ NUOVO – DIFFORME DALLA TIPOLOGIA

ottimo	buono	mediocre	cattivo	pessimo	rudere
STRUTTURE			X			
FINITURE			X			
COPERTURA			X

- ☒ NESSUNA ALTERAZIONE
☐ ALTERAZIONI DI MODESTA ENTITA'
☐ ALTERAZIONI SOSTANZIALI

- ☐ AGGIUNTI ELEMENTI CONSISTENTI
☒ AGGIUNTO SOLO WC
☐ NESSUNA AGGIUNTA
☐ ALTRO _____
