COMUNE DI CASTELFIDARDO

EDIFICI E MANUFATTI RURALI DI INTERESSE STORICO – RILIEVO 2005

SCHEDA N°: 33

VIA/C.DA: Via Della Battaglia n° 33

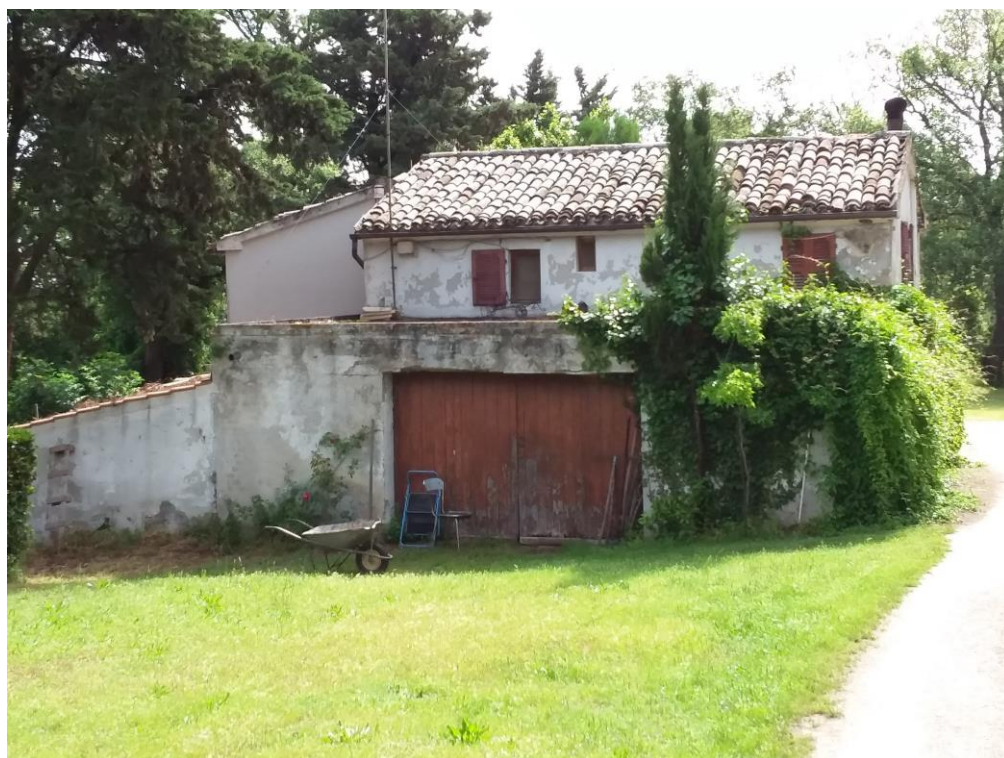
SITUAZIONE ATTUALE – FOTO ANNO 2023

ottimo	buono	mediocre	cattivo	pessimo	rudere
STRUTTURE			X			
FINITURE			X			
COPERTURA			X

F: MODIFICHE DEGLI ELEMENTI STRUTTURALI☐ NESSUNA ALTERAZIONE☐ ALTERAZIONI DI MODESTA ENTITA'☐ ALTERAZIONI SOSTANZIALI**G: MODIFICHE DELL'IMPIANTO EDILIZIO**☐ AGGIUNTI ELEMENTI CONSISTENTI☐ AGGIUNTO SOLO WC☐ NESSUNA AGGIUNTA☐ ALTRO aggiunto garage ed un corpo di fabbrica in testata alla casa.

- ✎ MONUMENTALE
- 】 DI PARTICOLARE VALORE ARCHITETTONICO
- ✎ VALORE ARCHITETTONICO MEDIO
- 】 TESTIMONIANZA STORICA (l'edificio fa parte di un'unica proprietà che comprende i fabbricati distinti nelle schede 34 e 35. La casa è adibita ad abitazione del custode della Villa).
- ✎ IN DIFFORMITA' CON L'AMBIENTE
