COMUNE DI CASTELFIDARDO

EDIFICI E MANUFATTI RURALI DI INTERESSE STORICO – RILIEVO 2005

SCHEDA N°: 3

LOCALITA': Acquaviva

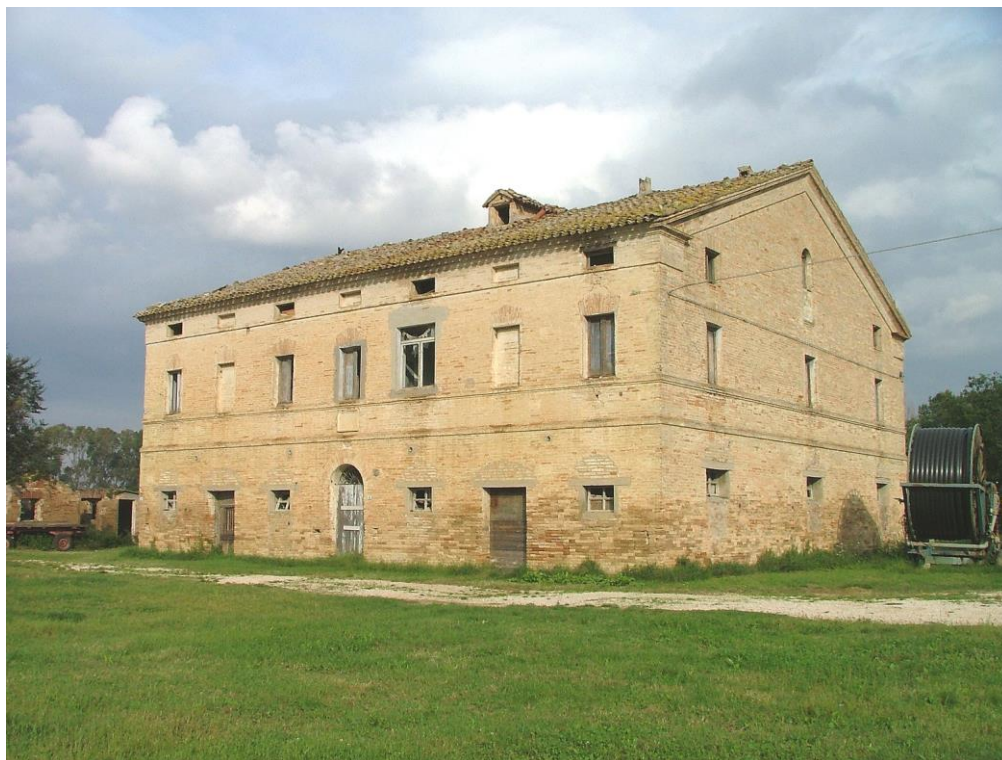
SITUAZIONE ATTUALE – FOTO ANNO 2005

ottimo	buono	mediocre	cattivo	pessimo	rudere
STRUTTURE			X			
FINITURE			X			
COPERTURA			X

NESSUNA AGGIUNTA**] ALTRO:** aggiunta scala esterna con tettoia sul lato corto

NOTE: possibile riordino delle finestre al piano terra; demolizione della scala
esterna sul lato corto con conseguente ripristino delle aperture originarie.
