# COMUNE DI CASTELFIDARDO

## EDIFICI E MANUFATTI RURALI DI INTERESSE STORICO – RILIEVO 2005

SCHEDA N°: 10

LOCALITA': Contrada Merla

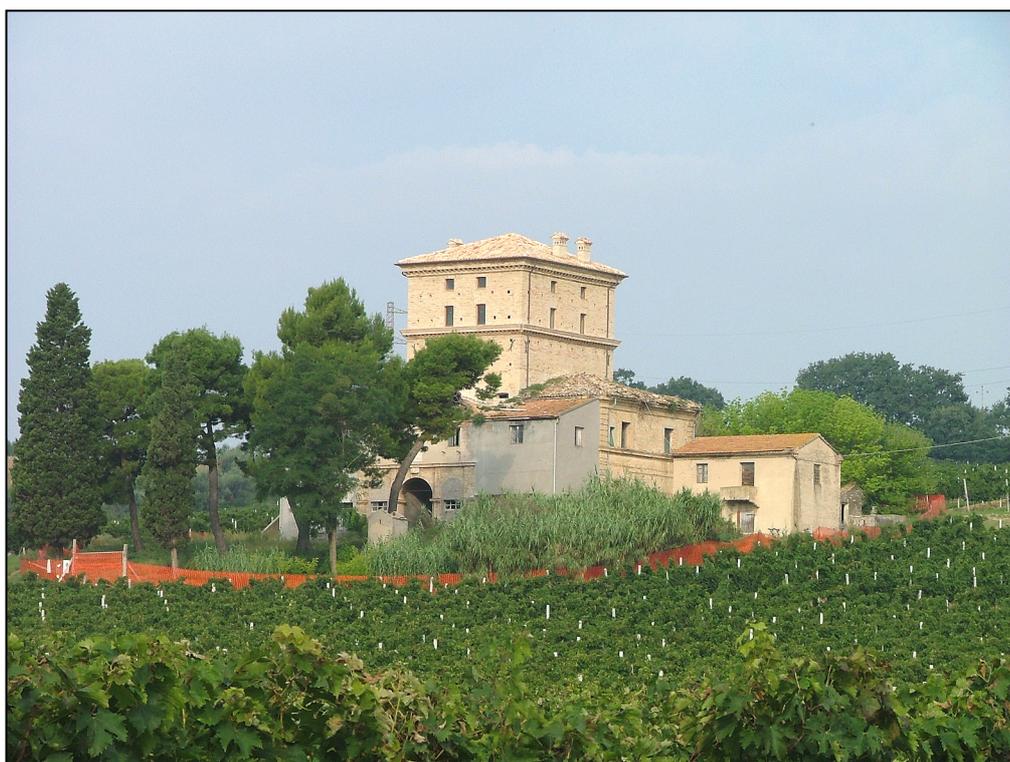
SITUAZIONE ATTUALE – FOTO ANNO 2005

- TRADIZIONALE nell'impianto originale ma con aggiunte sostanziali.  
 PARZIALMENTE RISTRUTTURATO  
 IN FASE DI RISTRUTTURAZIONE  
 RISTRUTTURATO  
 NUOVO – DIFFORME DALLA TIPOLOGIA

ottimo	buono	mediocre	cattivo	pessimo	rudere
STRUTTURE		B				
FINITURE		B				
COPERTURA		B

- AGGIUNTI ELEMENTI CONSISTENTI  
 AGGIUNTO SOLO WC  
 NESSUNA AGGIUNTA  
 ALTRO: aggiunti due corpi di fabbrica ai lati del prospetto frontale.

MODIFICHE RECENTI: consolidamento degli ultimi due piani del tetto del corpo centrale "torre".  
AUTORIZZATE CON: D.I.A. n. 227 del 22/10/2002

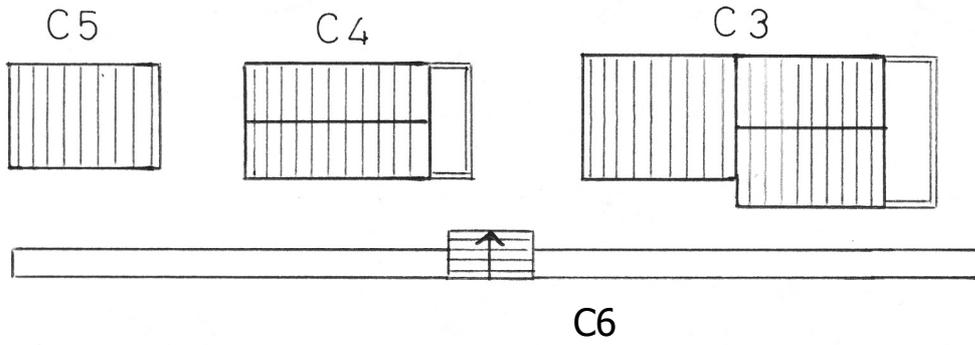
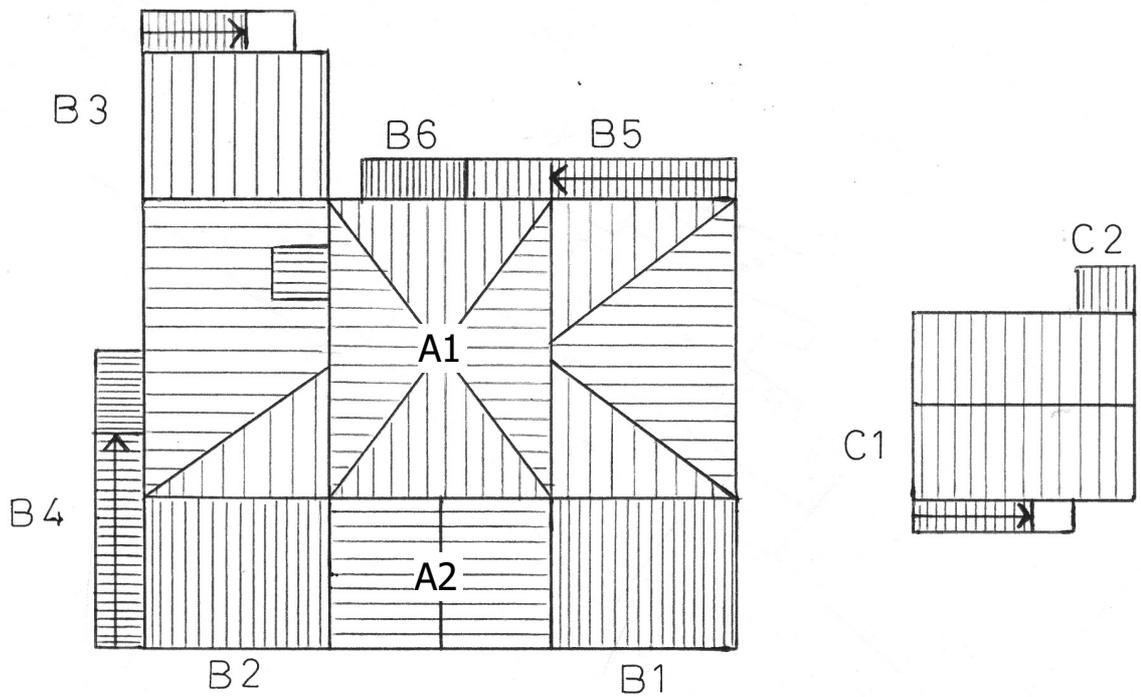
PLANIMETRIA GENERALE DELLO STATO DI FATTO

CORPI DI FABBRICA:      A1: RC 1,2bis,3,5,6,8,10.  
                              A2 piano terra: RC 1,2bis,3,5,6,8,10  
                              A2 piano primo: DR 1,2,5,7,10,11,12

ELEMENTI ADERENTI:    B1: DR 1,2,5,7,10,11,12.  
                              B2: DR 1,2,5,7,10,11,12.  
                              B3: DR 1,2,5,7,10,11,12.  
                              B4: D\*.  
                              B5: D\*.  
                              B6: D\*.

ANNESSE COLONICO      C1: RE 1,2,4,5,6,7,10.  
                              C2: DR 1,2,7,10,11,12.  
                              C3: DR 1,7,10,11,12.  
                              C4: DR 1,7,10,11,12.  
                              C5: DR 1,7,10,11,12.  
                              C6: DR 11  
                              C7: RC 3,5.  
                              C8:

NOTE: Qualsiasi intervento di manutenzione straordinaria o restauro conservativo del corpo A1 comporta l'obbligo della Demolizione dei volumi da ricostruire, gli stessi non potranno essere ubicati a valle dell'edificio A1, e dovranno essere posti in ampliamento agli annessi C3 C4 C5 posti sul retro e/o mediante la realizzazione di un nuovo corpo di fabbrica di forma rettangolare in asse con tali annessi, avente dimensioni massime in pianta di 6,00 x 13 mq ed altezza massima in gronda di m. 6,00 con tipologia analoga a quella dell'edilizia rurale (tetto a falde, manto di copertura in coppi, ecc...), con distanza dal confine di 5 mt o 0 mt con assenso del confinante.
