# COMUNE DI CASTELFIDARDO

## EDIFICI E MANUFATTI RURALI DI INTERESSE STORICO – RILIEVO 2005

SCHEDA N°: 84

VIA/C.DA: Via Concole n° 1

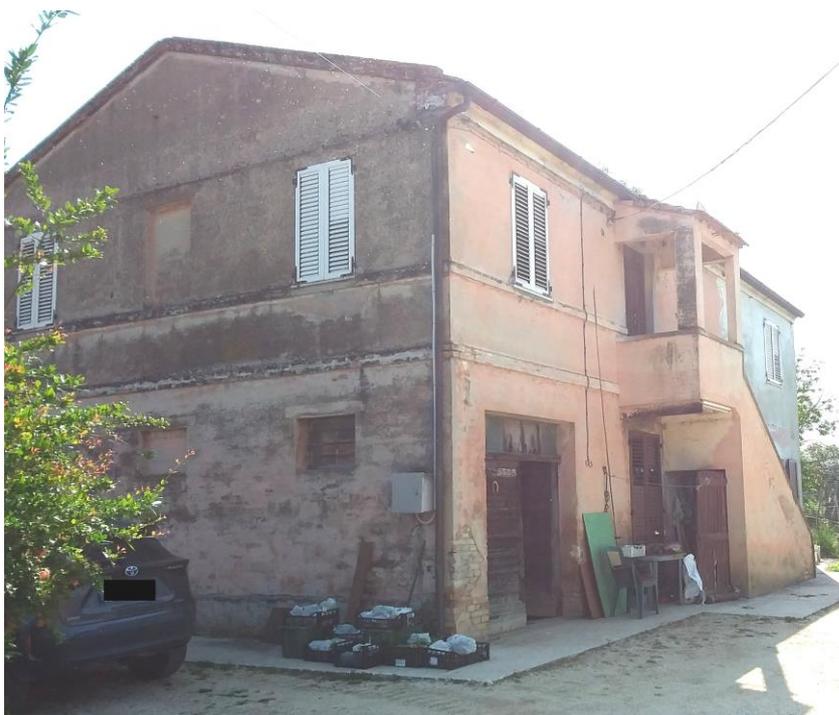
SITUAZIONE ATTUALE – FOTO ANNO 2023

| | ottimo | buono | mediocre | cattivo | pessimo | rudere |
|---|---|---|---|---|---|---|
| STRUTTURE | | | X | | | |
| FINITURE | | | X | | | |
| COPERTURA | | X | | | | |

ALTRO: sostituzione del manto di copertura in coppi con tegole.

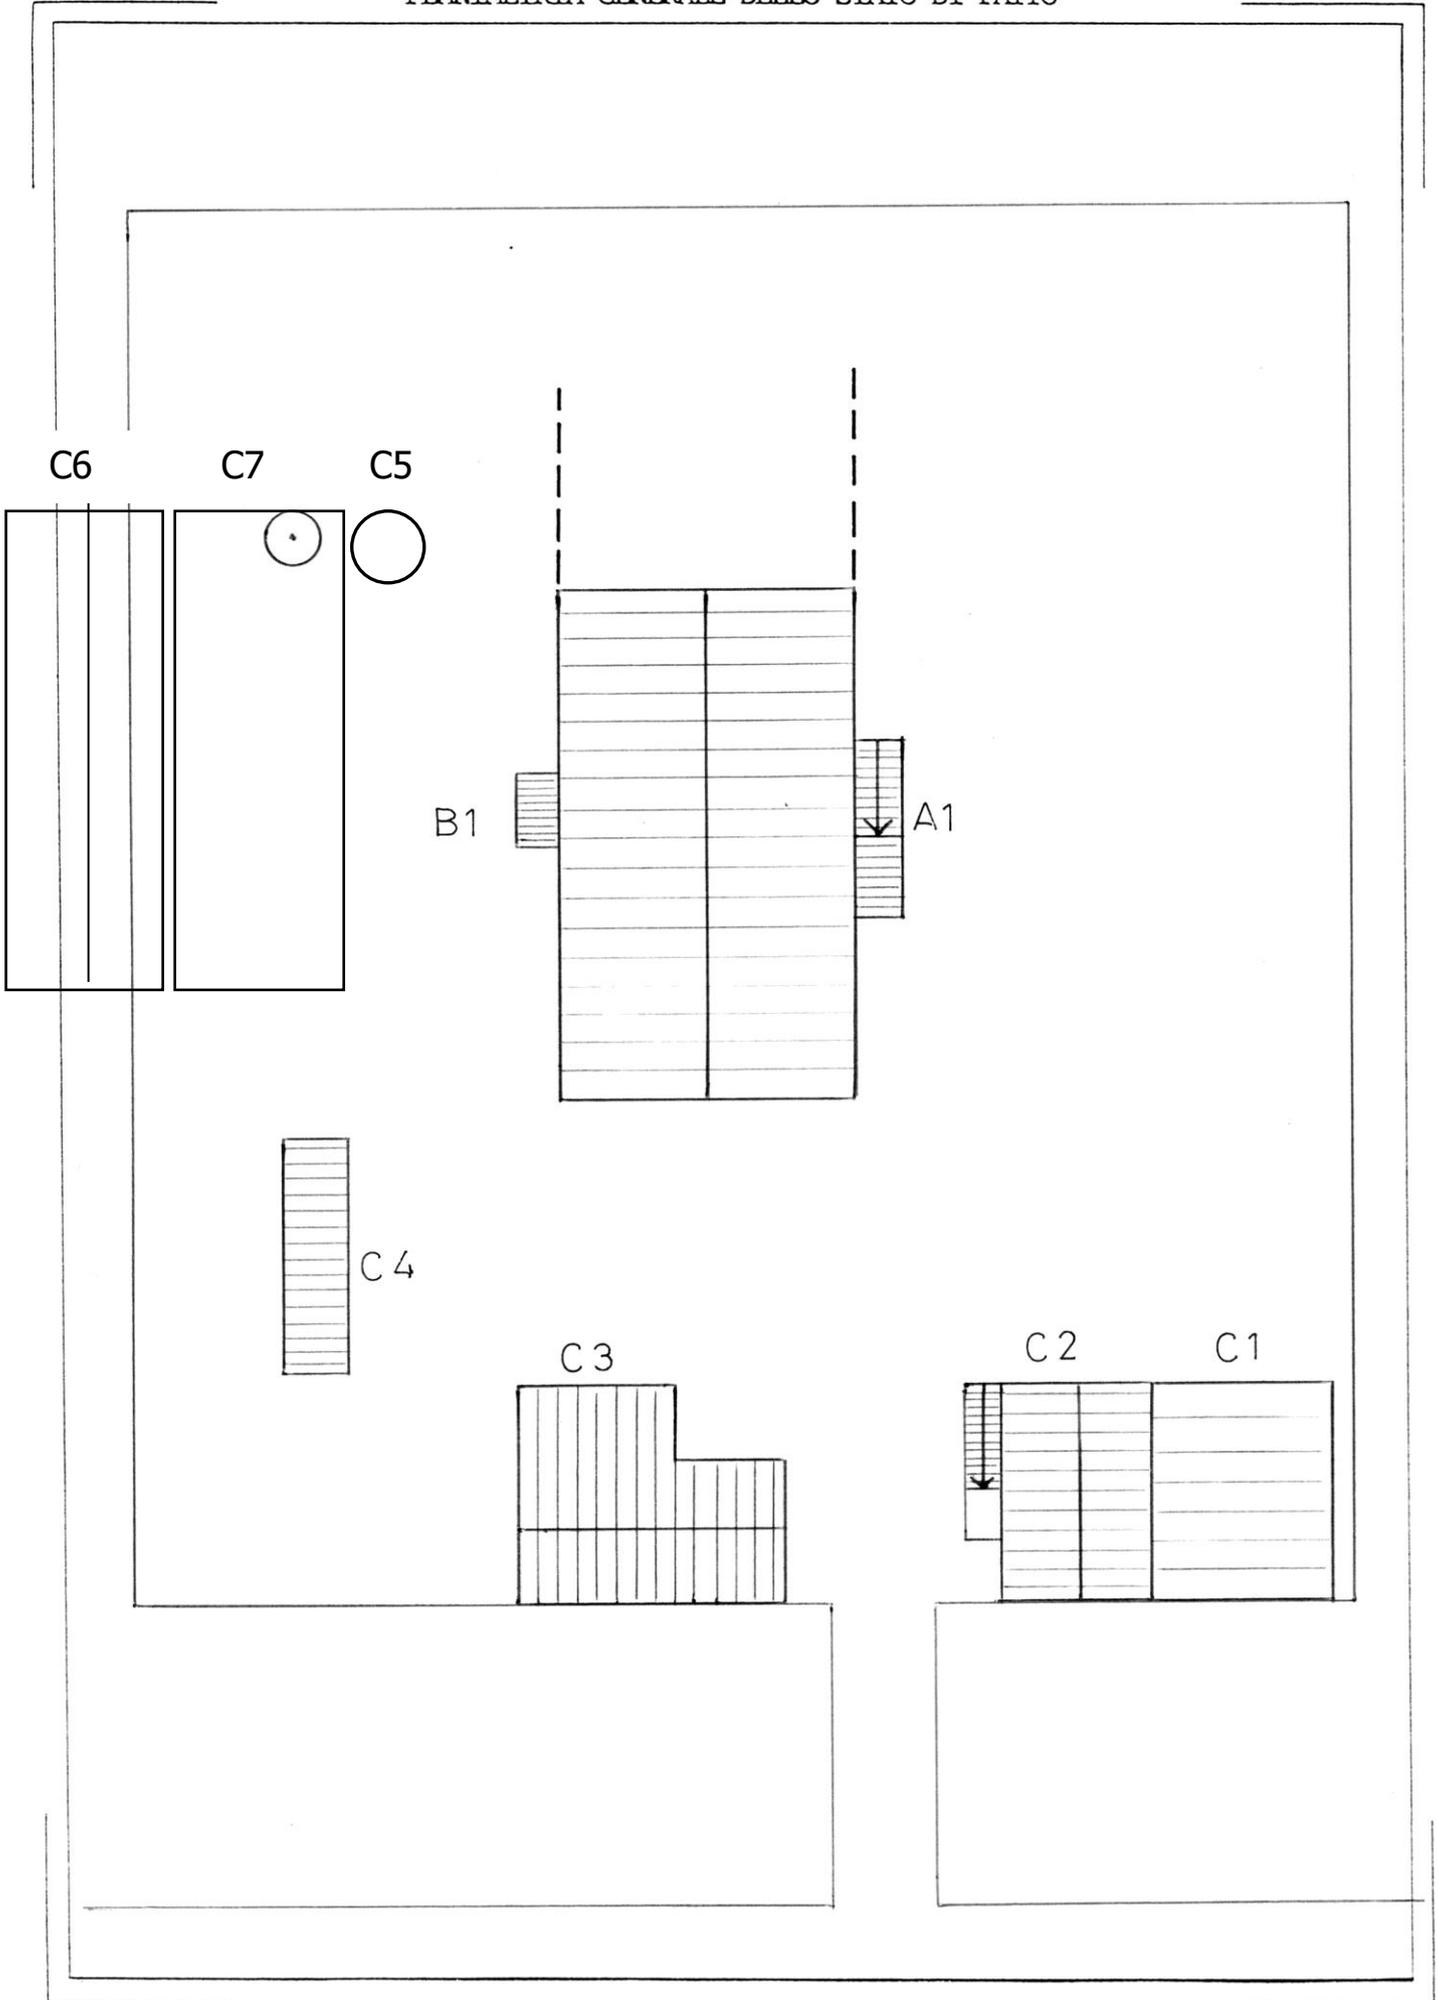
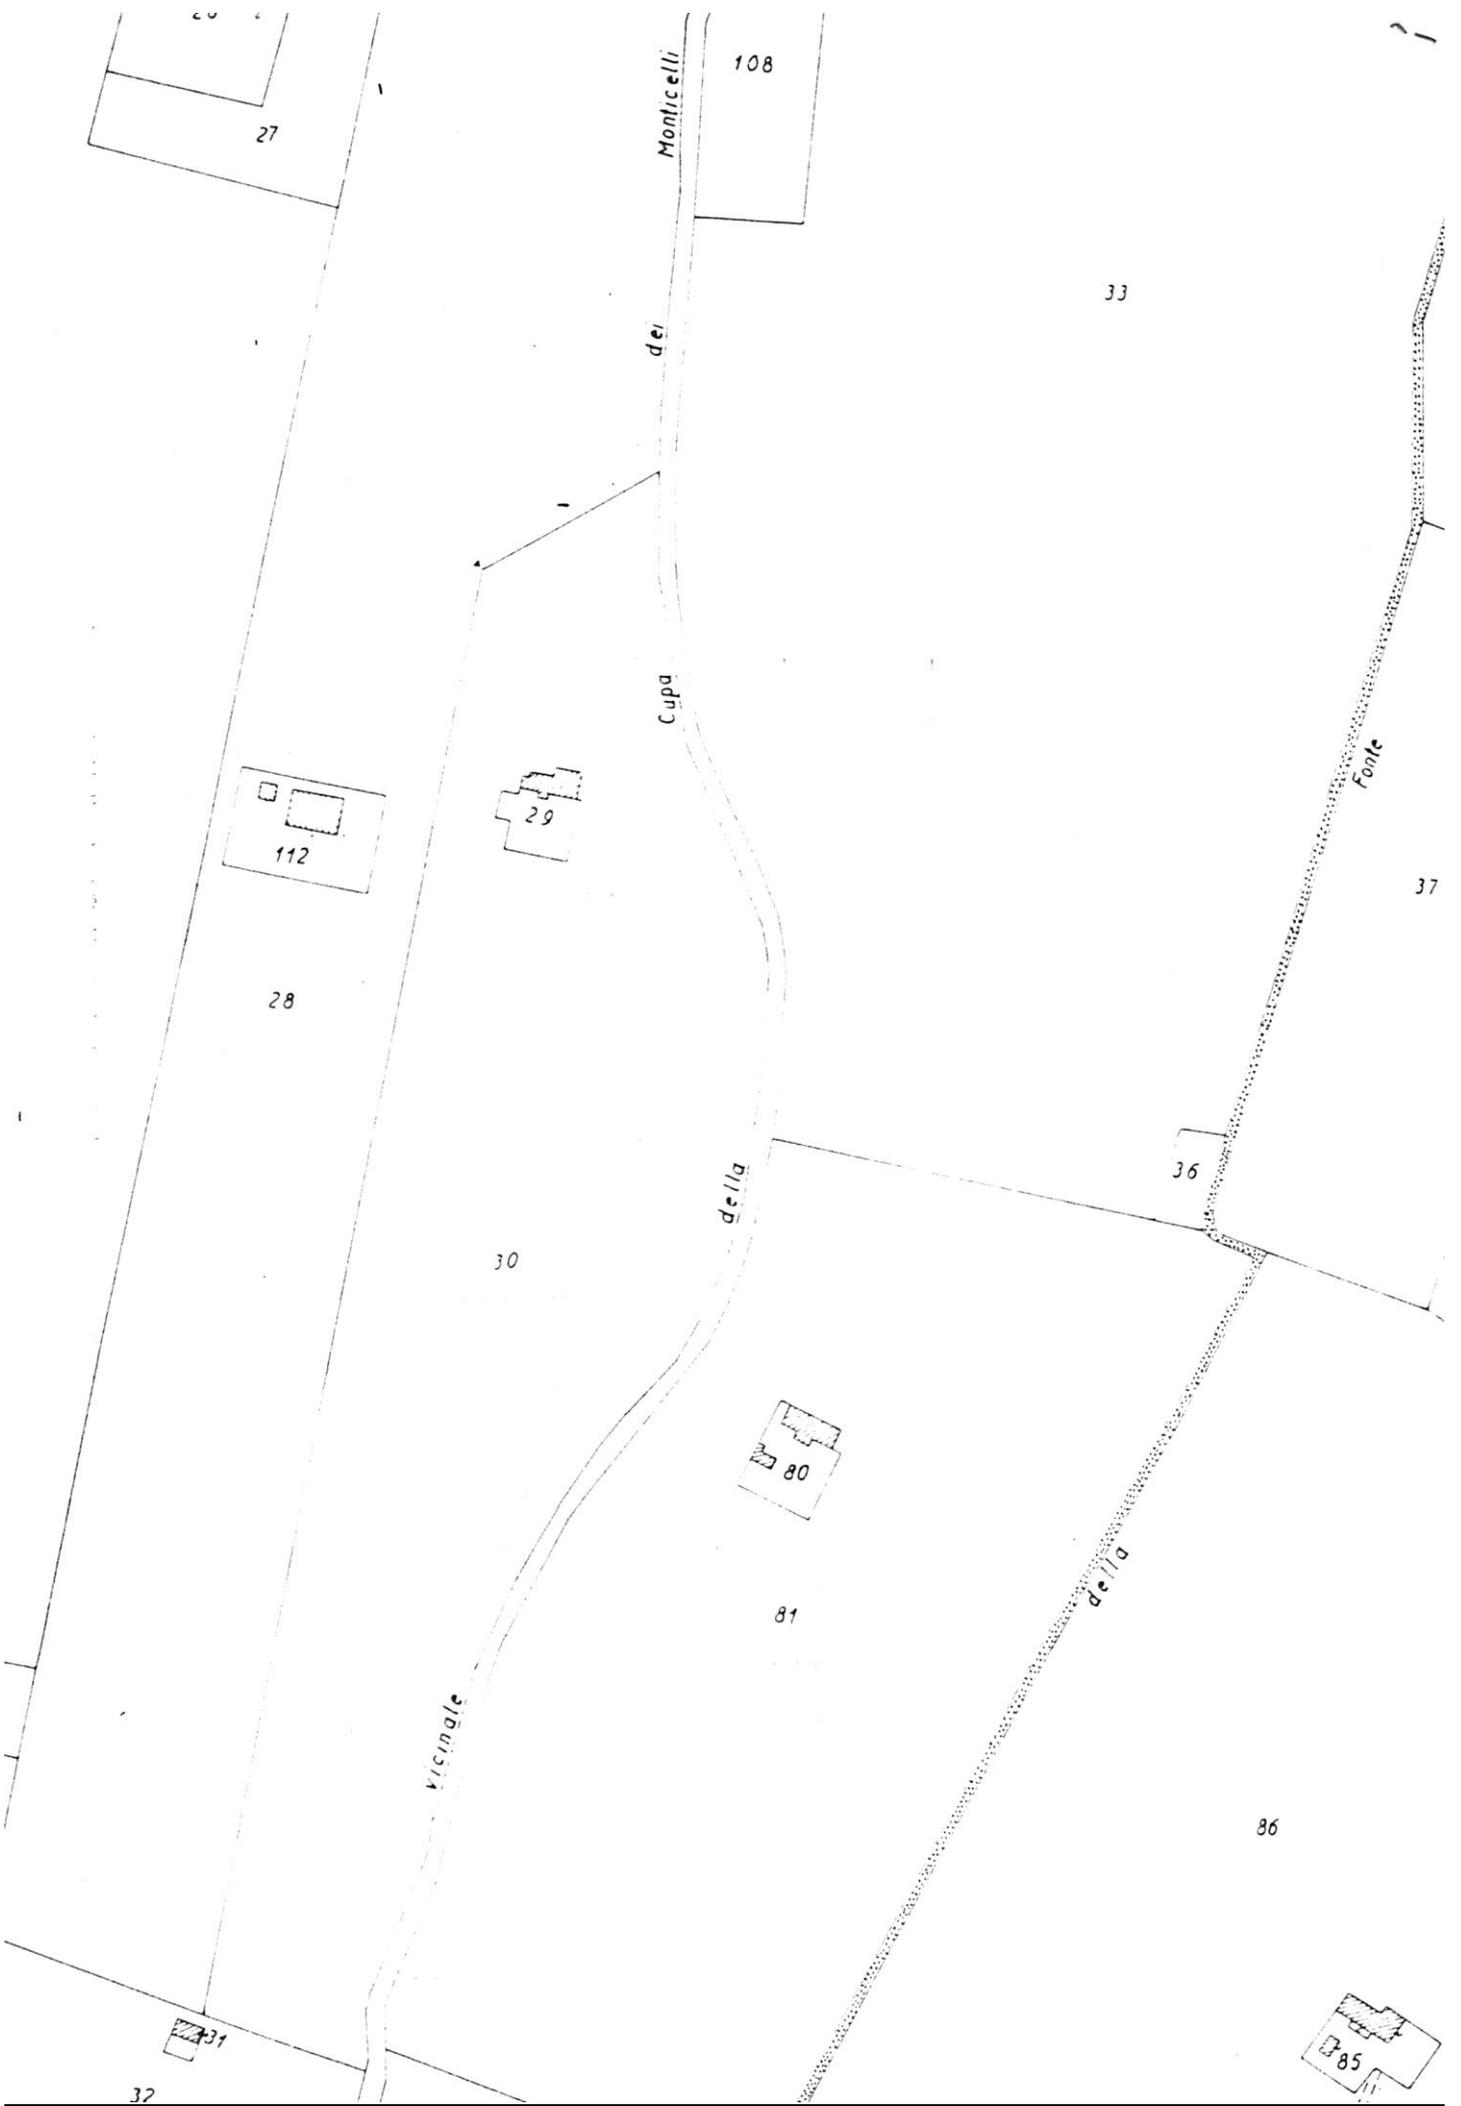
PLANIMETRIA GENERALE DELLO STATO DI FATTO

ANNESSO COLONICO C1: DR 1,3,7,9,11,12,13.  
C2: RC 1,2bis,4,5,6,8,10.  
C3: DR 1,2,7,9,11,12,13.  
C4: D.  
C5: DR 1,2,7,9,11,12,13.  
C6: D.  
C7: D.  
C8:

NOTE: Qualsiasi intervento previsto dalla presente scheda dovrà prevedere obbligatoriamente la demolizione dei corpi C4-C6-C7.

NOTE: **In RC:** il possibile riordino delle aperture dovrà avvenire nel rispetto delle originarie bucatore. L'intervento nel corpo A1 dovrà prevedere obbligatoriamente la demolizione dei corpi B1-C4-C6-C7. L'intervento 10 obbligatorio per tutti i lati del fabbricato.
