COMUNE DI CASTELFIDARDO

EDIFICI E MANUFATTI RURALI DI INTERESSE STORICO – RILIEVO 2005

SCHEDA N°: 35

VIA/C.DA: Via Della Battaglia n° 33

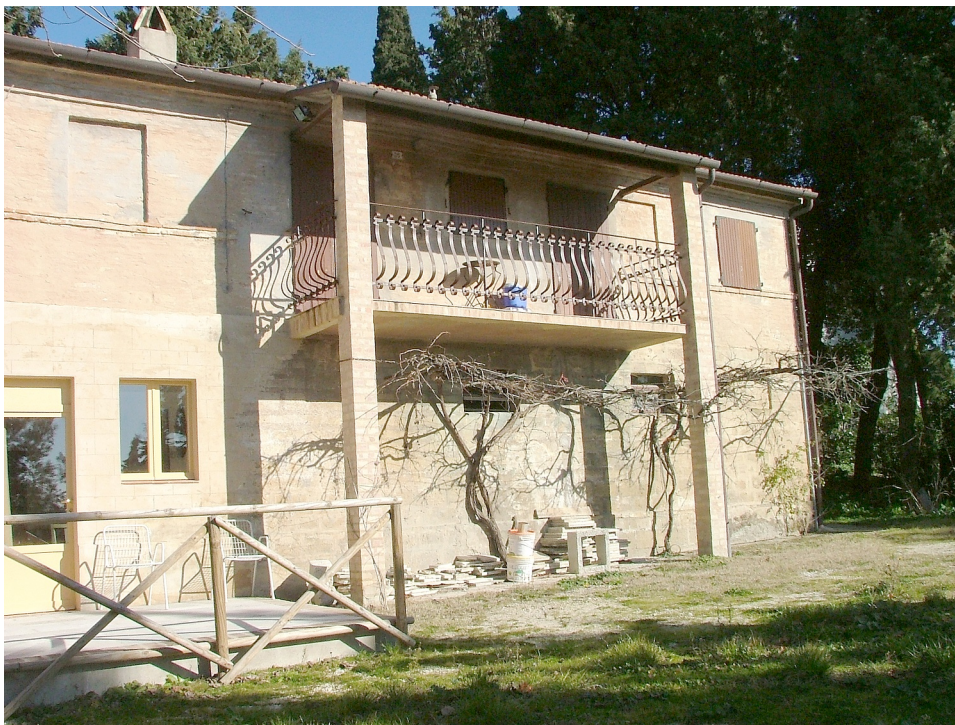
SITUAZIONE ATTUALE – FOTO ANNO 2005

☐ TRADIZIONALE (nessuna alterazione)☐ PARZIALMENTE RISTRUTTURATO☐ IN FASE DI RISTRUTTURAZIONE☒ RISTRUTTURATO☐ NUOVO – DIFFORME DALLA TIPOLOGIA

ottimo	buono	mediocre	cattivo	pessimo	rudere
STRUTTURE			X			
FINITURE		X				
COPERTURA		X

F: MODIFICHE DEGLI
ELEMENTI STRUTTURALI☐ NESSUNA ALTERAZIONE☐ ALTERAZIONI DI MODESTA ENTITA'☒ ALTERAZIONI SOSTANZIALIG: MODIFICHE
DELL'IMPIANTO EDILIZIO☒ AGGIUNTI ELEMENTI CONSISTENTI☐ AGGIUNTO SOLO WC☐ NESSUNA AGGIUNTA☒ ALTRO è stata demolita la scala esterna, realizzata porta finestra e finestra

NOTE: Il possibile riordino delle aperture dovrà avvenire nel rispetto delle originarie bucatore. L'intervento 4, sarà autorizzato, solo se viene ricostruita la scala esterna secondo regole tipologiche originarie e con uso di materiali (no cemento armato) analoghi a quello del manufatto esistente.

NOTE: Ricostruzione della scala esterna secondo regole tipologiche originarie e con uso di materiali (no cemento armato) analoghi a quello del manufatto esistente.
