COMUNE DI CASTELFIDARDO

EDIFICI E MANUFATTI RURALI DI INTERESSE STORICO – RILIEVO 2005

SCHEDA N°: 132

VIA/C.DA: Via Della Crocetta n° 21

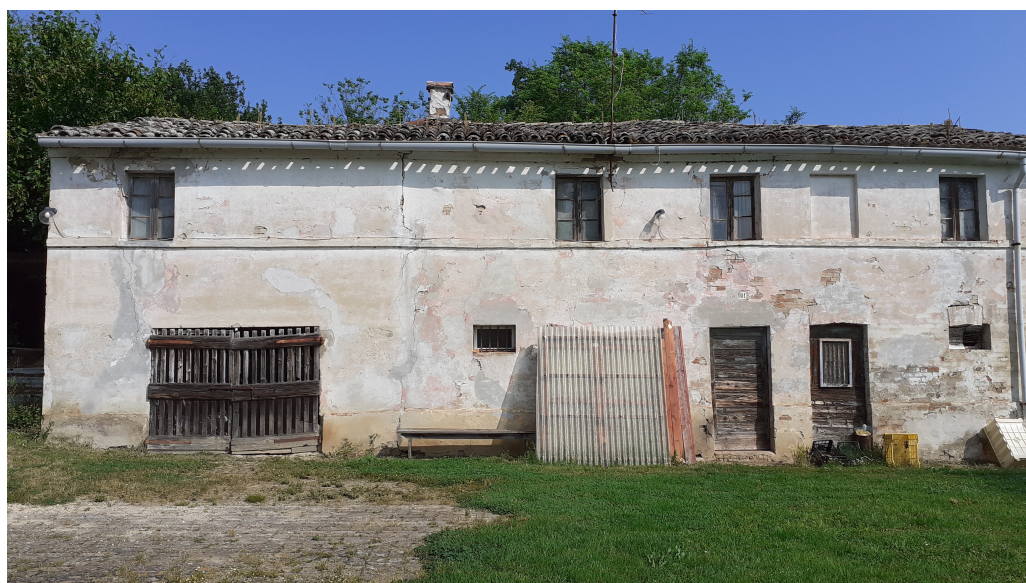
SITUAZIONE ATTUALE – FOTO ANNO 2023

☒ TRADIZIONALE (nessuna alterazione)☐ PARZIALMENTE RISTRUTTURATO☐ IN FASE DI RISTRUTTURAZIONE☐ RISTRUTTURATO☐ NUOVO – DIFFORME DALLA TIPOLOGIA

ottimo	buono	mediocre	cattivo	pessimo	rudere
STRUTTURE			X			
FINITURE			X			
COPERTURA			X

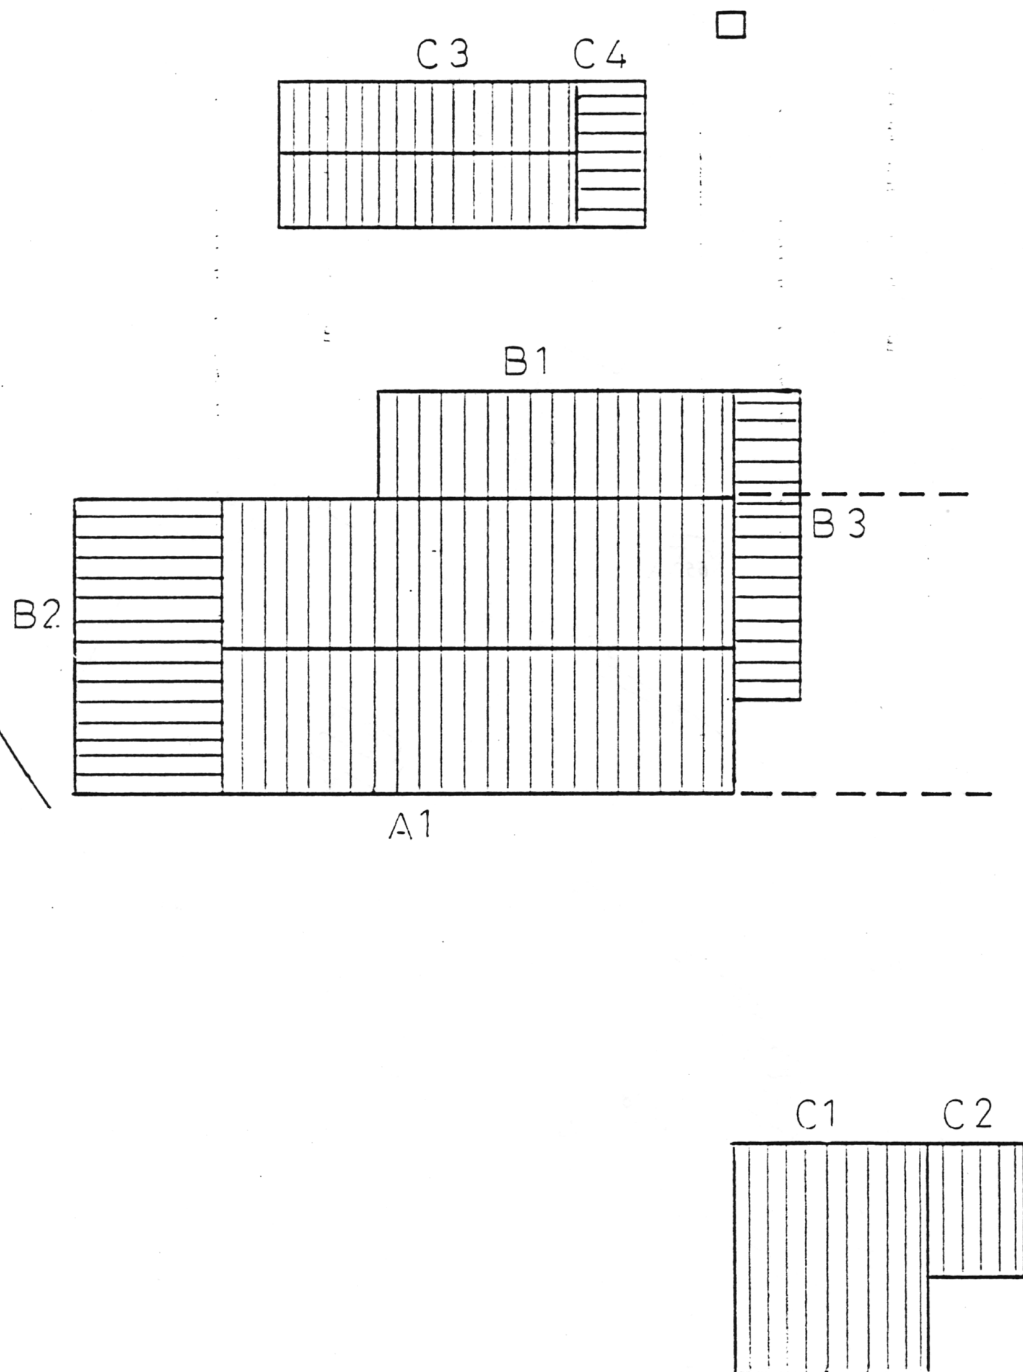
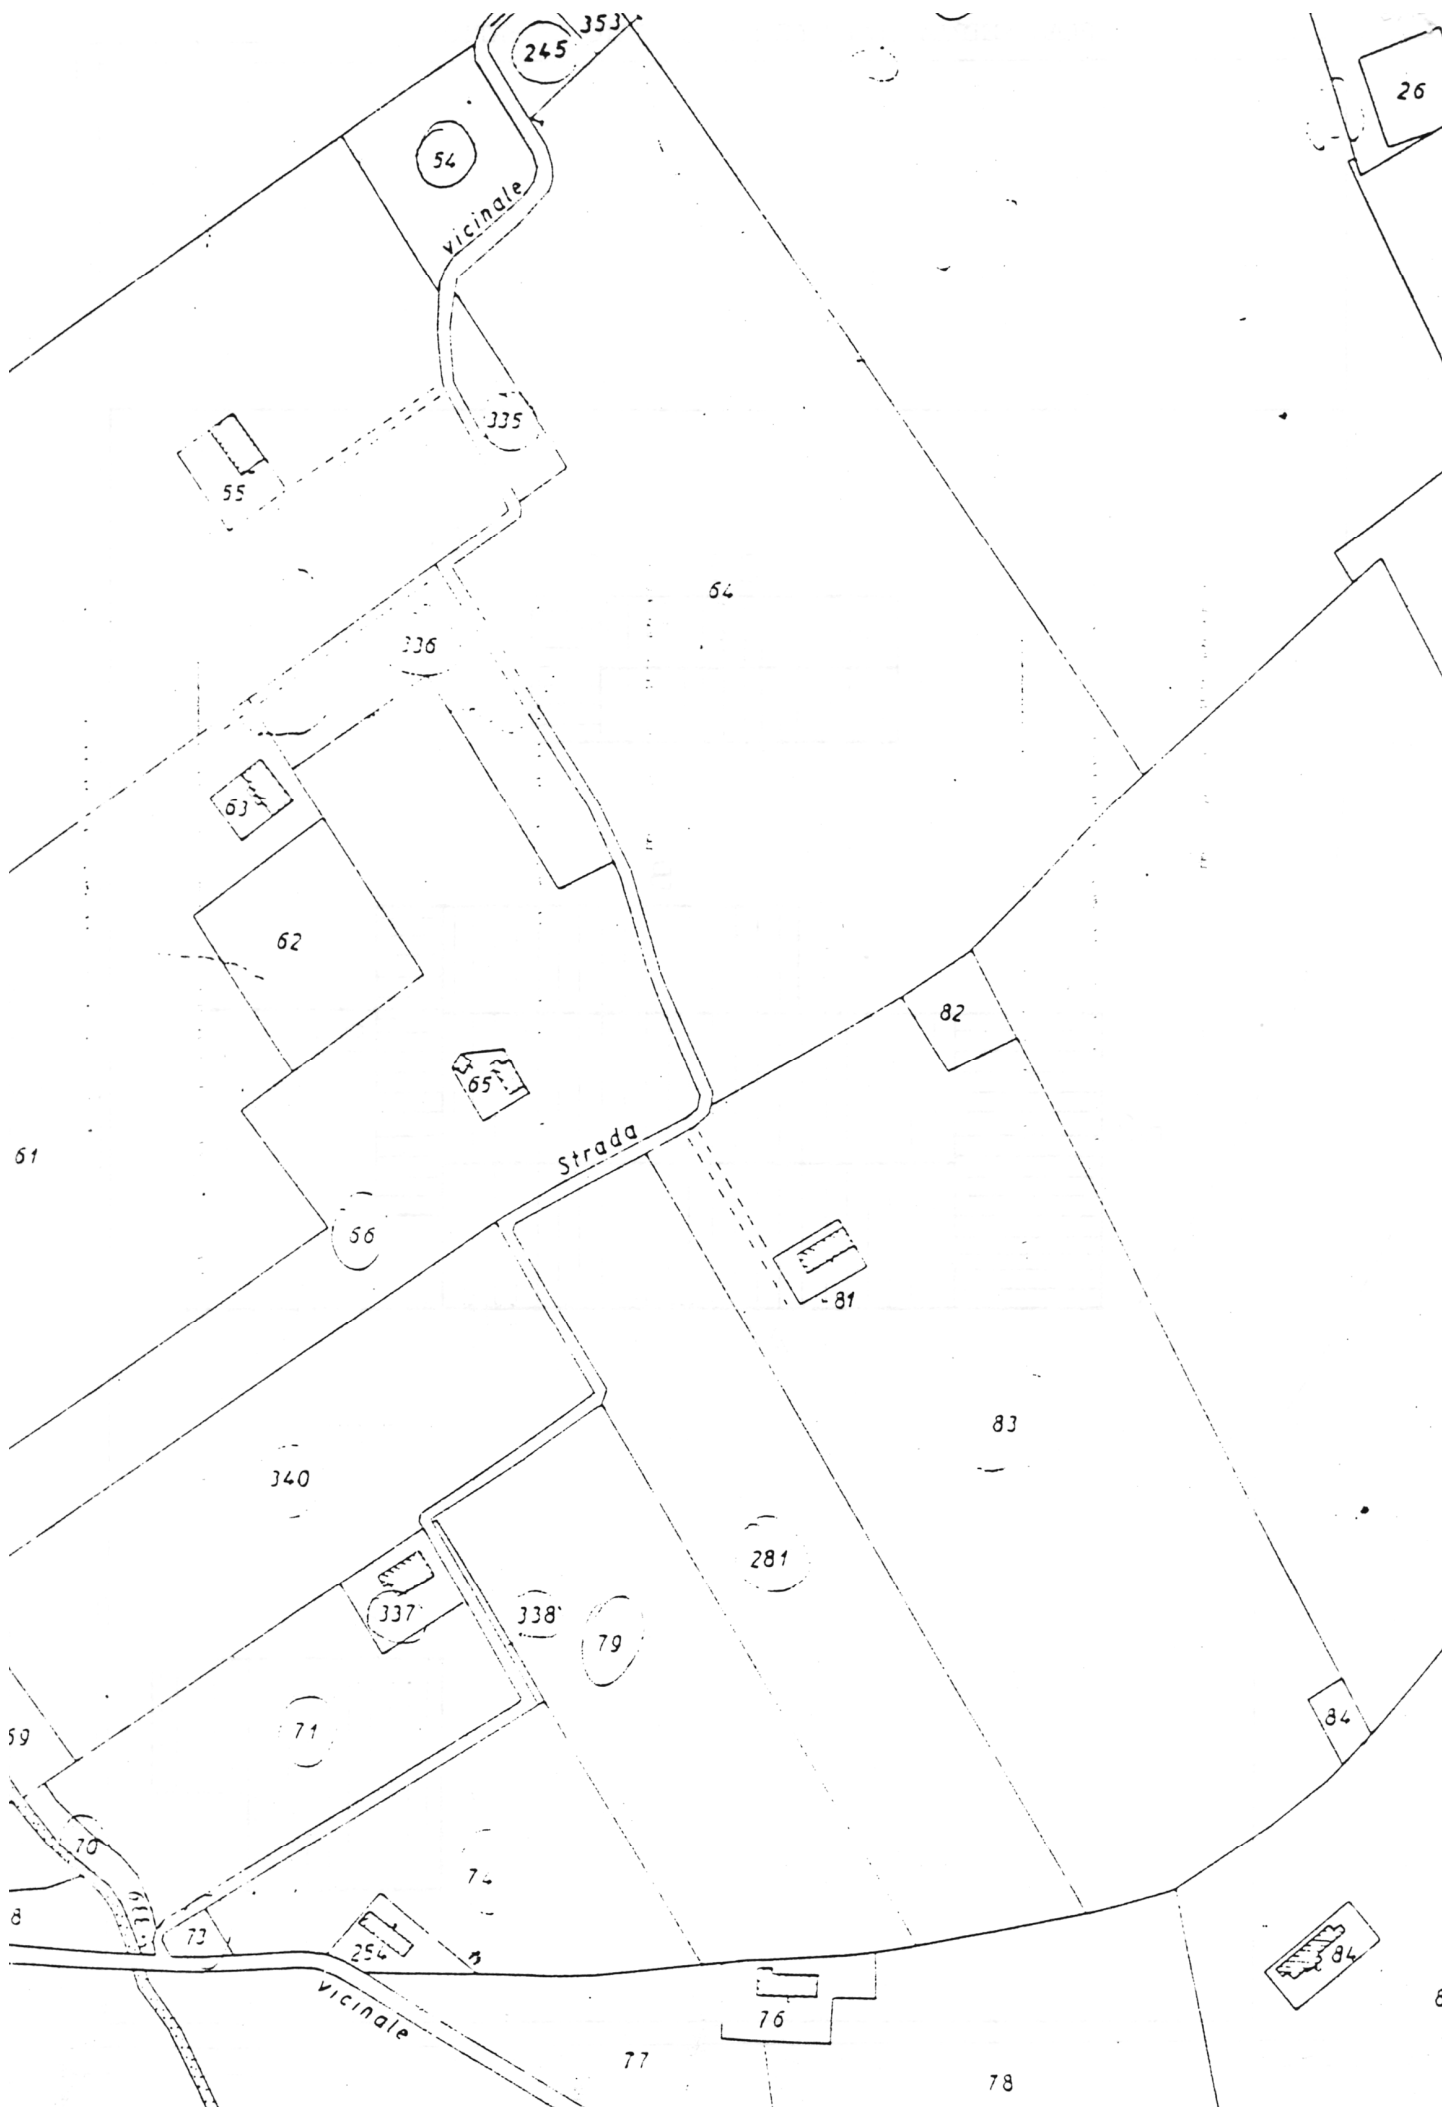
PLANIMETRIA GENERALE DELLO STATO DI FATTO

CORPI DI FABBRICA: A1: RC 1,2bis,4,5,6,7/8,10,12.
 RE 1,2,3/4,6,8bis*,9,10*,10bis*,16
 A2:
 A3:
 A4:
 A5:
 A6:

ELEMENTI ADERENTI: B1: DR 1,2,7,11,12,13*
 B2: D.
 B3: D.
 B4:
 B5:
 B6:

ANNESSO COLONICO C1: DR 1,3,5,7,9,11,12.
 C2: D.
 C3: DR 1,2,5,7,9,11,12.
 C4: DR 1,2,5,7,9,11,12.
 C5:
 C6:
 C7:
 C8:

NOTE: In RC il possibile riordino delle aperture dovrà avvenire nel rispetto delle originarie bucatore. In RE obbligo di realizzazione della zoccolatura intonacata.
