# COMUNE DI CASTELFIDARDO

## EDIFICI E MANUFATTI RURALI DI INTERESSE STORICO – RILIEVO 2005

SCHEDA N°: 92

VIA/C.DA: Via dell'Acquedotto n. 10 - 12

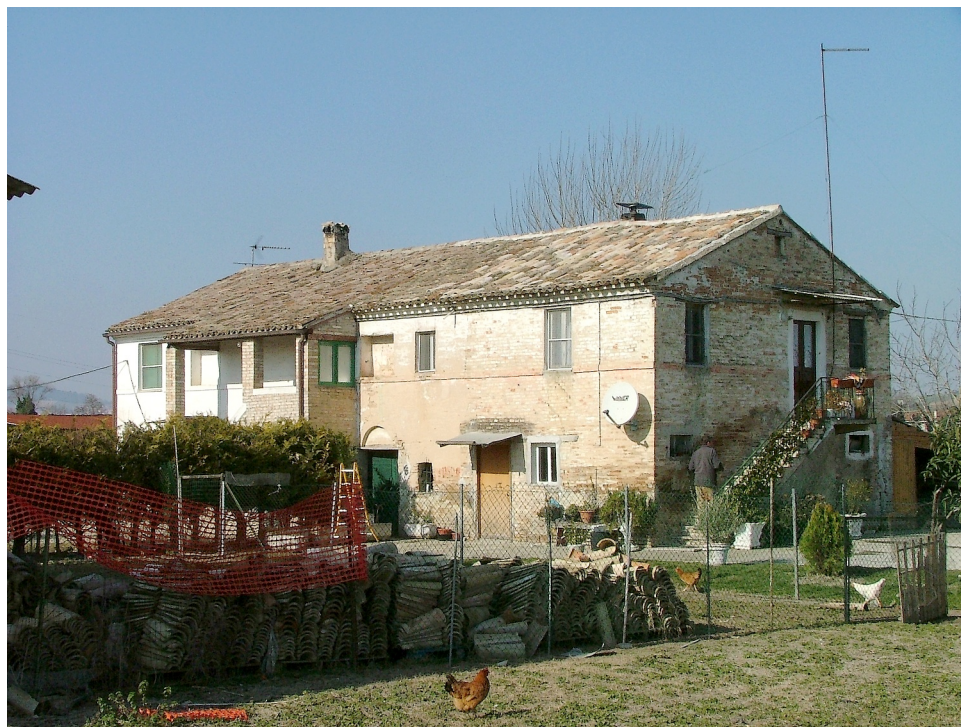
SITUAZIONE ATTUALE – FOTO ANNO 2005

ottimo	buono	mediocre	cattivo	pessimo	rudere
STRUTTURE			X			
FINITURE			X			
COPERTURA			X

☐ NESSUNA ALTERAZIONE☐ ALTERAZIONI DI MODESTA ENTITA'☒ ALTERAZIONI SOSTANZIALI

☒ AGGIUNTI ELEMENTI CONSISTENTI☒ AGGIUNTO SOLO WC☐ NESSUNA AGGIUNTA☒ ALTRO: aggiunta di una scala esterna sul lato corto della casa.  
Chiusura di alcune finestre.

NOTE: Il possibile riordino delle aperture dovrà avvenire nel rispetto delle originarie bucatore.

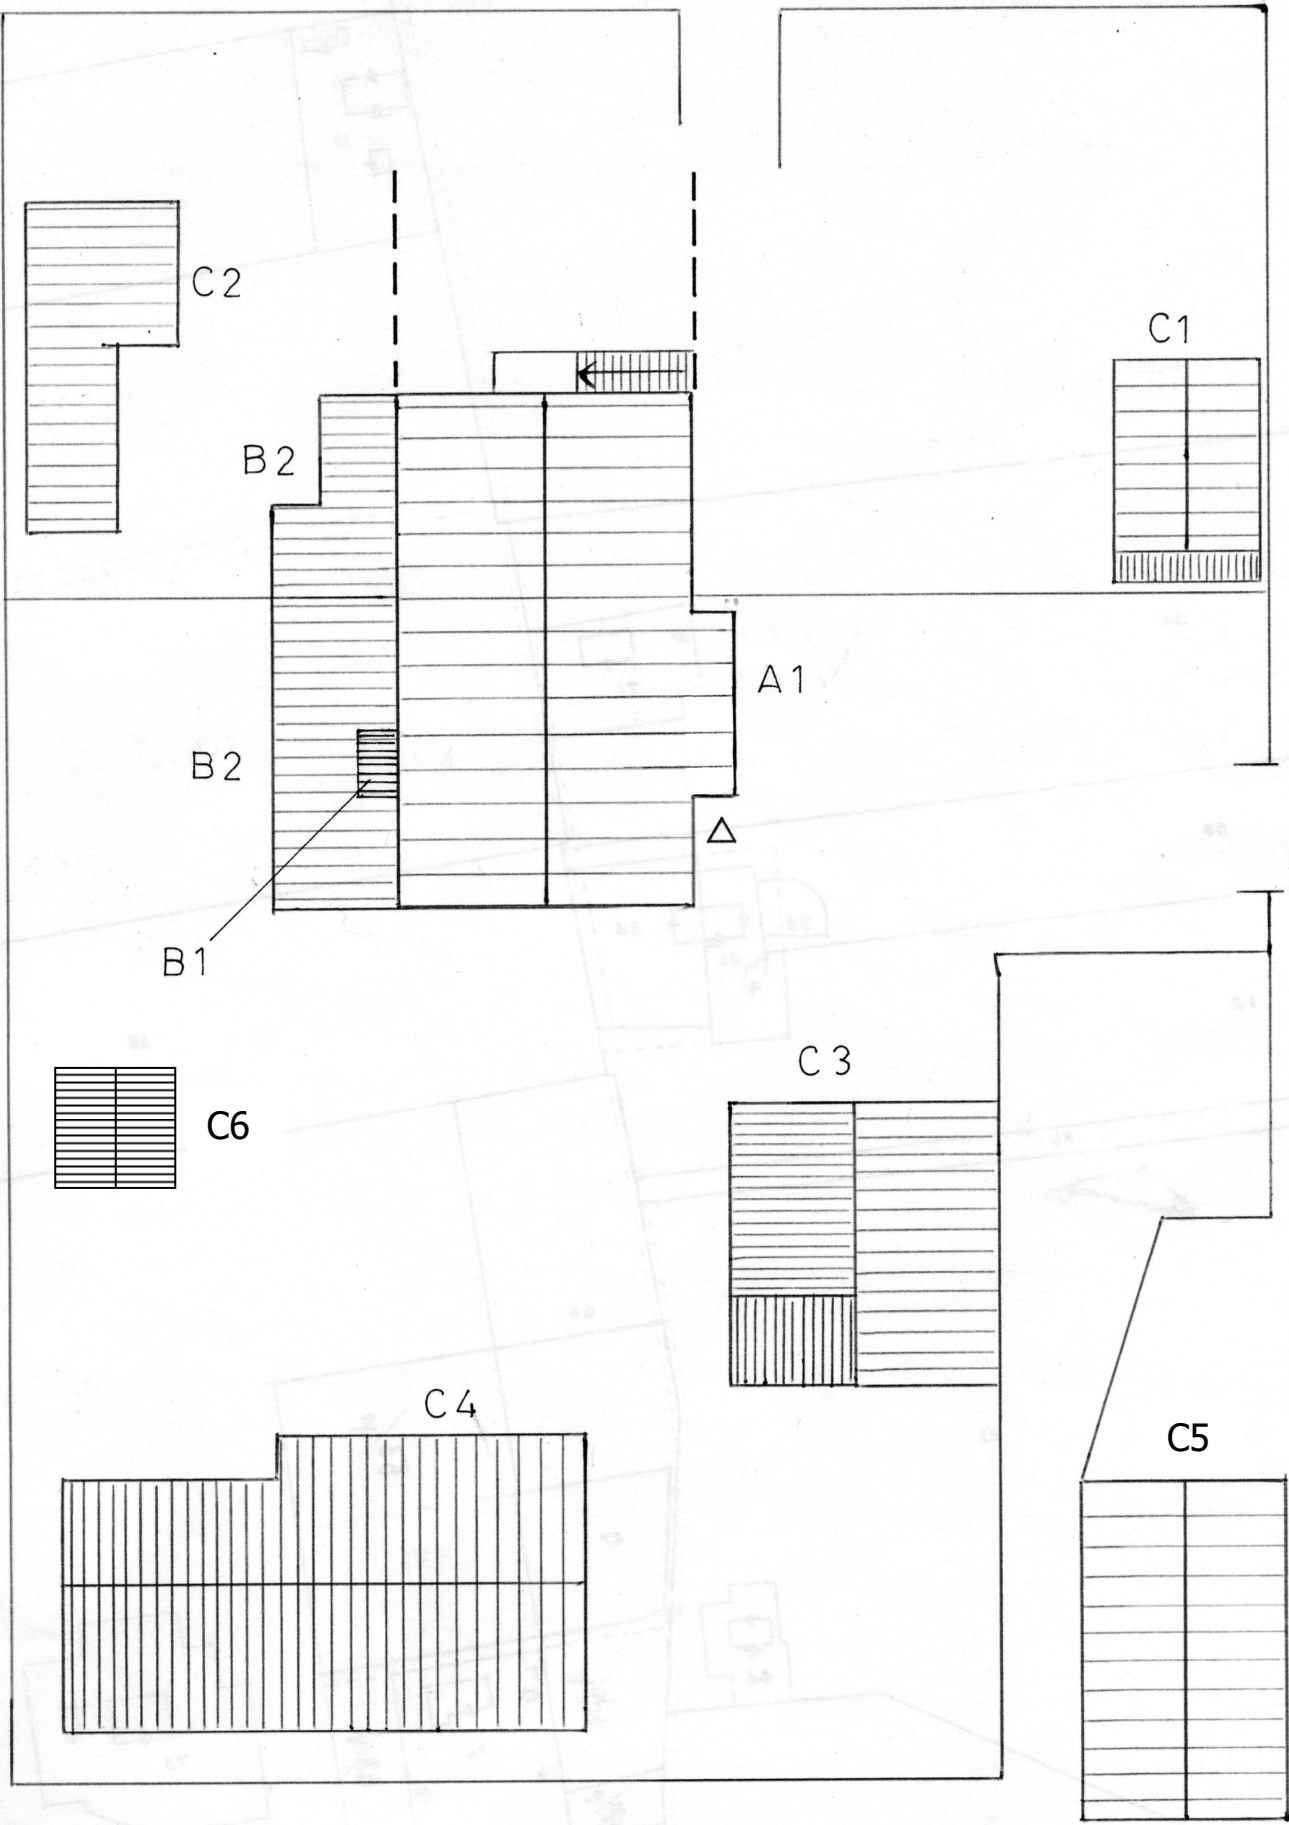
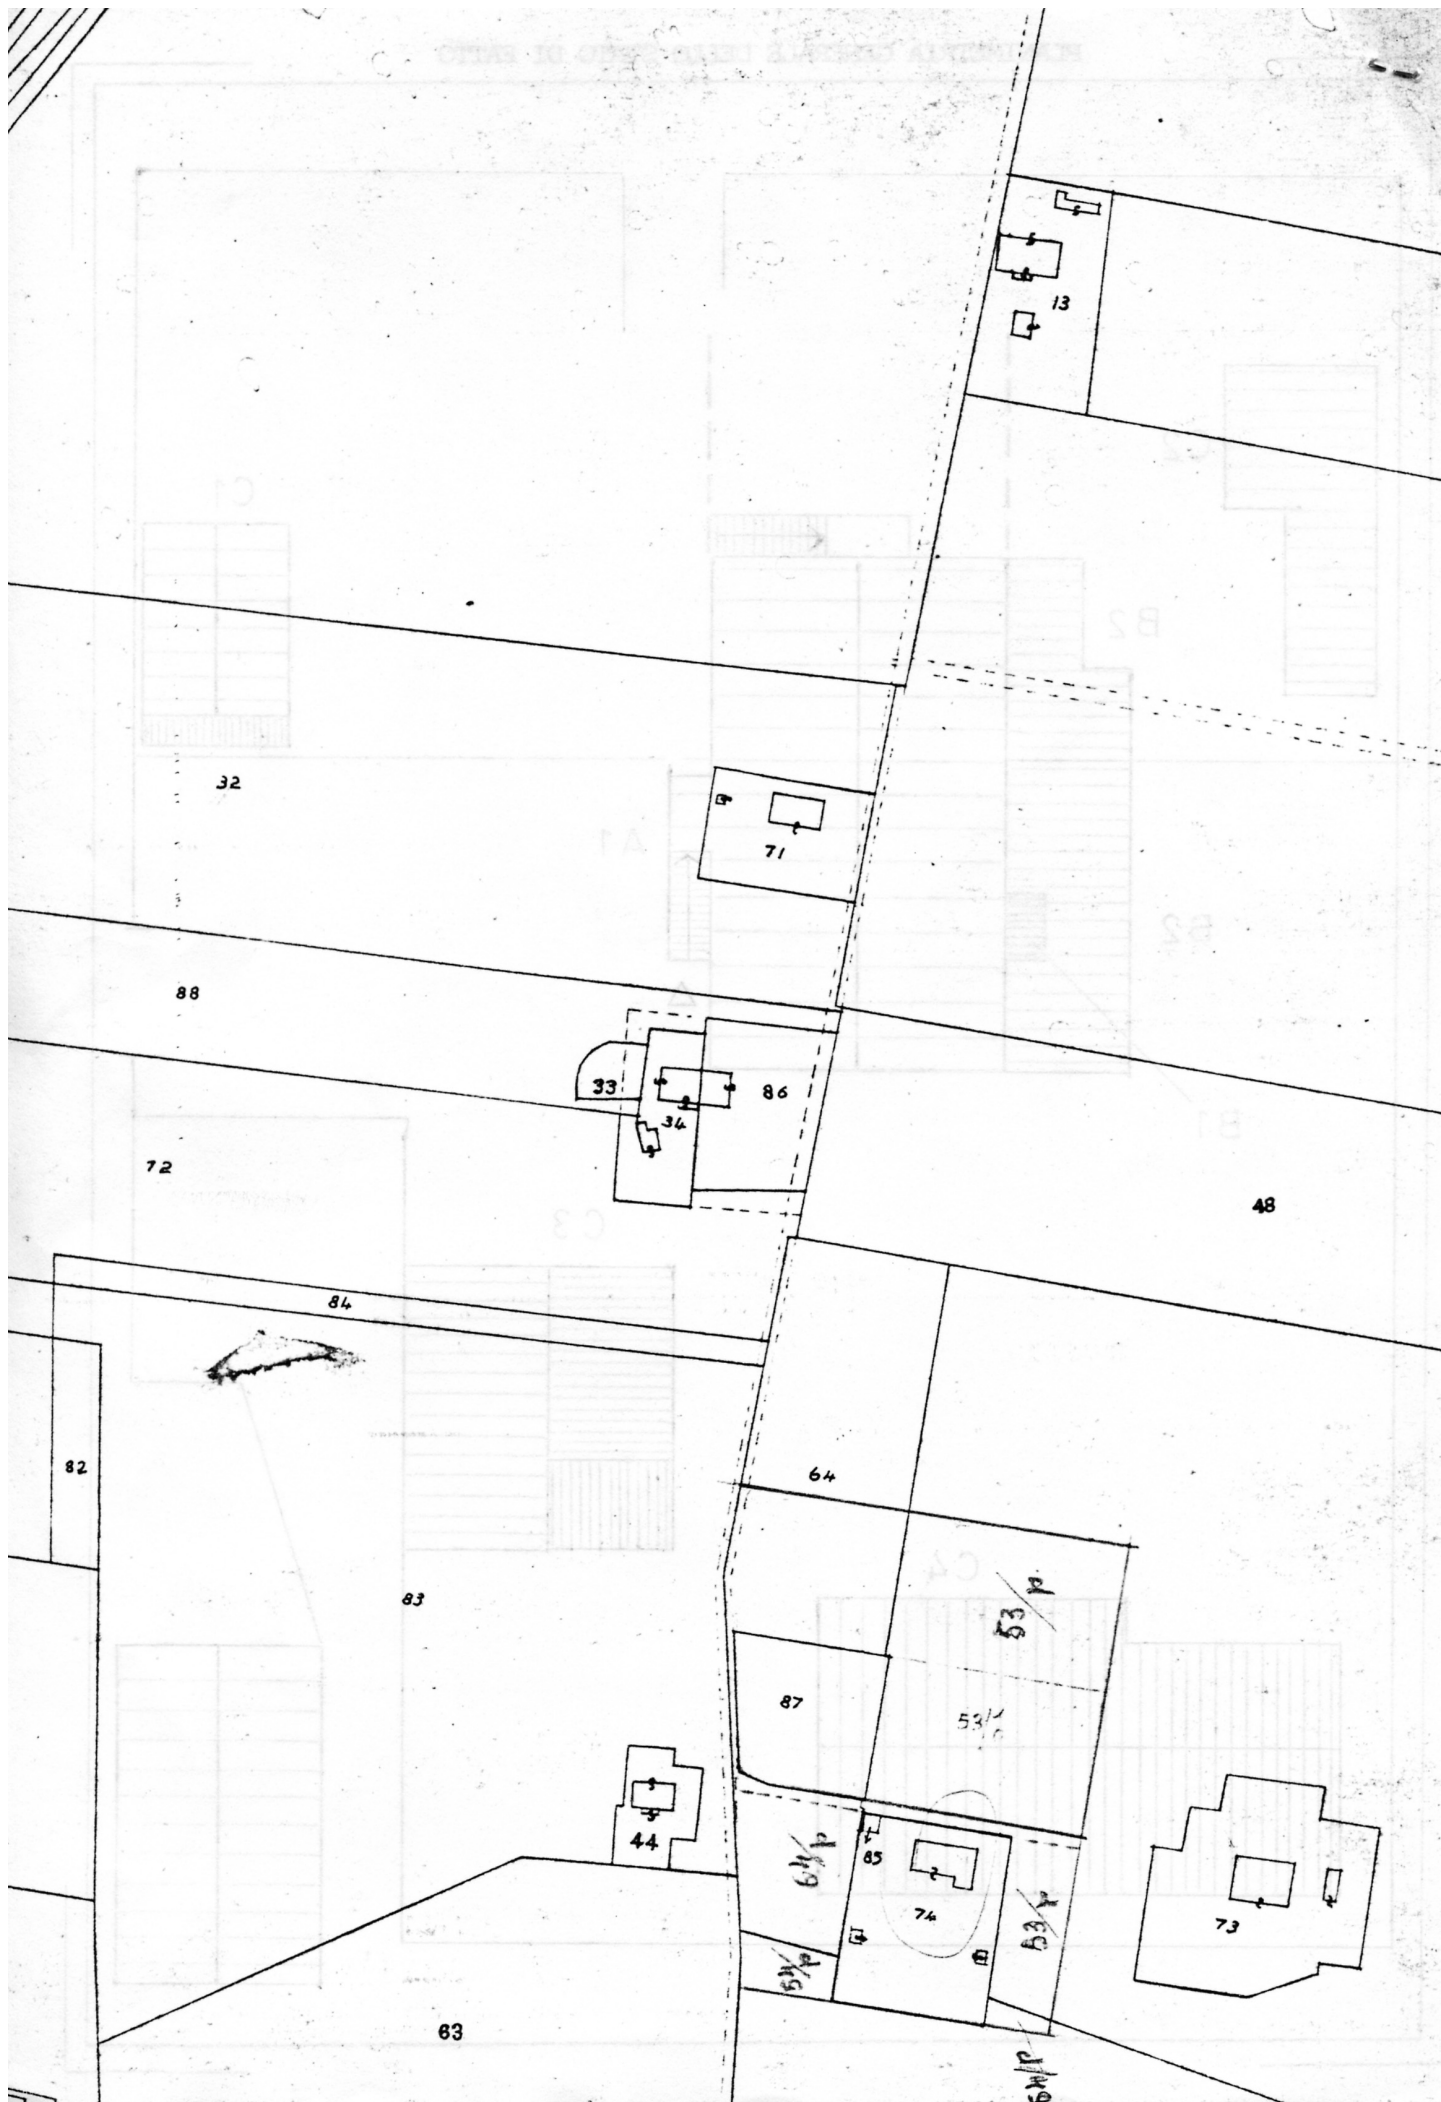
PLANIMETRIA GENERALE DELLO STATO DI FATTO

CORPI DI FABBRICA:      A1: RC 1,2,4,5,6,8,10.  
                                 A2:  
                                 A3:  
                                 A4:  
                                 A5:  
                                 A6:

ANNESSO COLONICO      C1: DR 1,3,7,9,11,12,13.  
                                 C2: DR 1,2,7,9,11,12,13.  
                                 C3: RC 1,2,3,5,6,8,10.  
                                 C4: DR 1,3,4,9,11,12.  
                                 C5: RE 1,2,3,6,7/8,11.  
                                 C6: D.  
                                 C7:  
                                 C8:
