COMUNE DI CASTELFIDARDO

EDIFICI E MANUFATTI RURALI DI INTERESSE STORICO – RILIEVO 2005

SCHEDA N°: 224

VIA/C.DA: Via Che Guevara n° 29

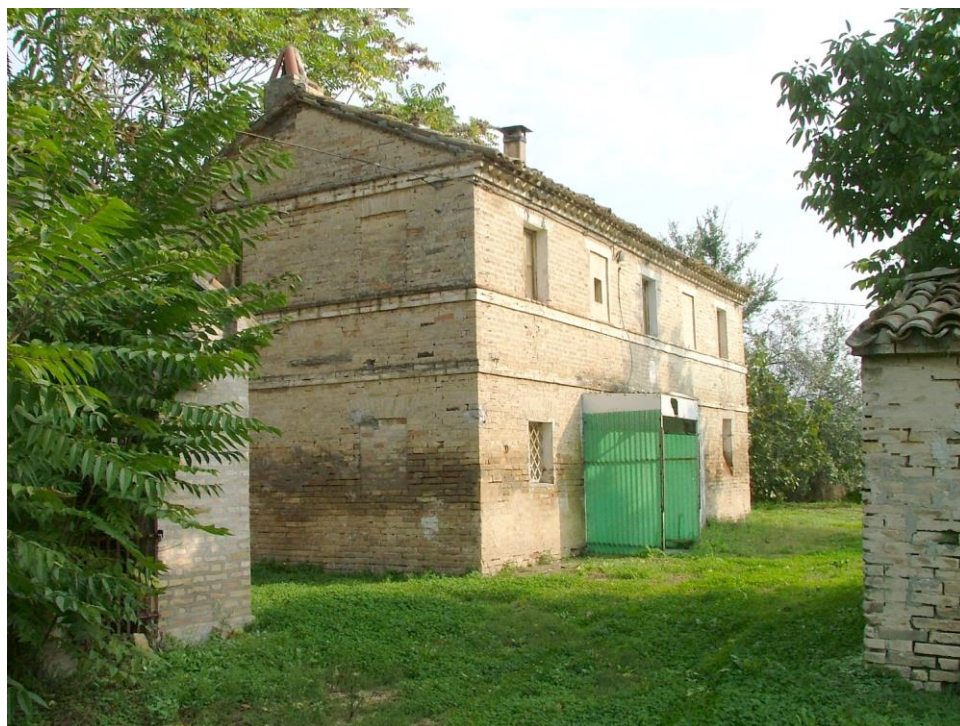
SITUAZIONE ATTUALE – FOTO ANNO 2005

ottimo	buono	mediocre	cattivo	pessimo	rudere
STRUTTURE			X			
FINITURE				X		
COPERTURA			X

NOTE: Il possibile riordino delle aperture dovrà avvenire nel rispetto delle originarie bucatore. Ripristino degli archi sesto ribassato e recupero della targa storica.
