COMUNE DI CASTELFIDARDO

EDIFICI E MANUFATTI RURALI DI INTERESSE STORICO – RILIEVO 2005

SCHEDA N°: 79

VIA/C.DA: Via Delle Querce n° 13

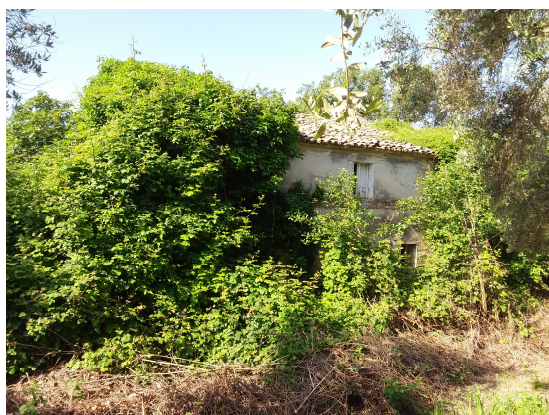
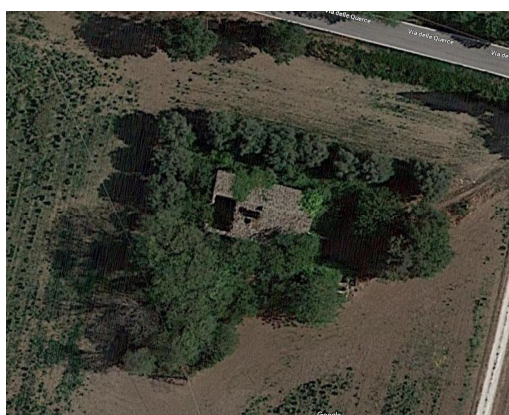
SITUAZIONE ATTUALE – FOTO ANNO 2023 (sito inaccessibile)

ottimo	buono	mediocre	cattivo	pessimo	rudere
STRUTTURE			X			
FINITURE				X		
COPERTURA				X

F: MODIFICHE DEGLI
ELEMENTI STRUTTURALI☐ NESSUNA ALTERAZIONE☒ ALTERAZIONI DI MODESTA ENTITA'☐ ALTERAZIONI SOSTANZIALIG: MODIFICHE
DELL'IMPIANTO EDILIZIO☐ AGGIUNTI ELEMENTI CONSISTENTI☒ AGGIUNTO SOLO WC☐ NESSUNA AGGIUNTA☒ ALTRO: aggiunta una tettoia sul lato posteriore della casa.
