COMUNE DI CASTELFIDARDO

EDIFICI E MANUFATTI RURALI DI INTERESSE STORICO – RILIEVO 2005

SCHEDA N°: 87

VIA/C.DA: Via Jesina n° 45

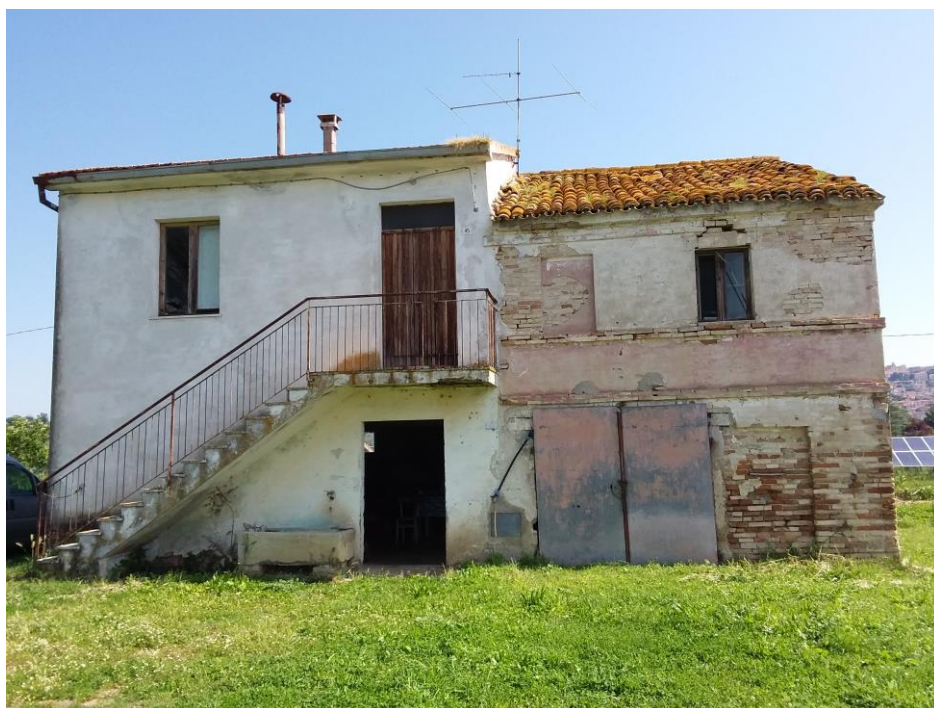
SITUAZIONE ATTUALE – FOTO ANNO 2023

ottimo	buono	mediocre	cattivo	pessimo	rudere
STRUTTURE			X	X		
FINITURE			X	X		
COPERTURA			X	X

ALTRO: una parte della casa risulta ristrutturata in difformità con l'impianto tipologico originario. La scala esterna è in c.a., il manto di copertura in tegole.
