COMUNE DI CASTELFIDARDO EDIFICI E MANUFATTI RURALI DI INTERESSE STORICO – RILIEVO 2005

SCHEDA N°: 90

COMPILATA IL: gennaio 2006

VIA/C.DA: Via dell'Acquedotto

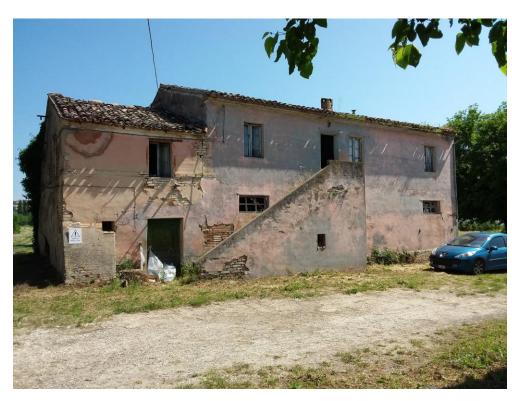
SITUAZIONE ATTUALE - FOTO ANNO 2023

ottimo	buono	mediocre	cattivo	pessimo	rudere
STRUTTURE			Χ			
FINITURE			Χ			
COPERTURA			Χ	•

ALTRO: aggiunta una tettoia.
